Afdeling 17

Skolevænget 8-18;22-30, Svebølle

Markvandring

Bygningssyn udført 30. oktober 2018 af:

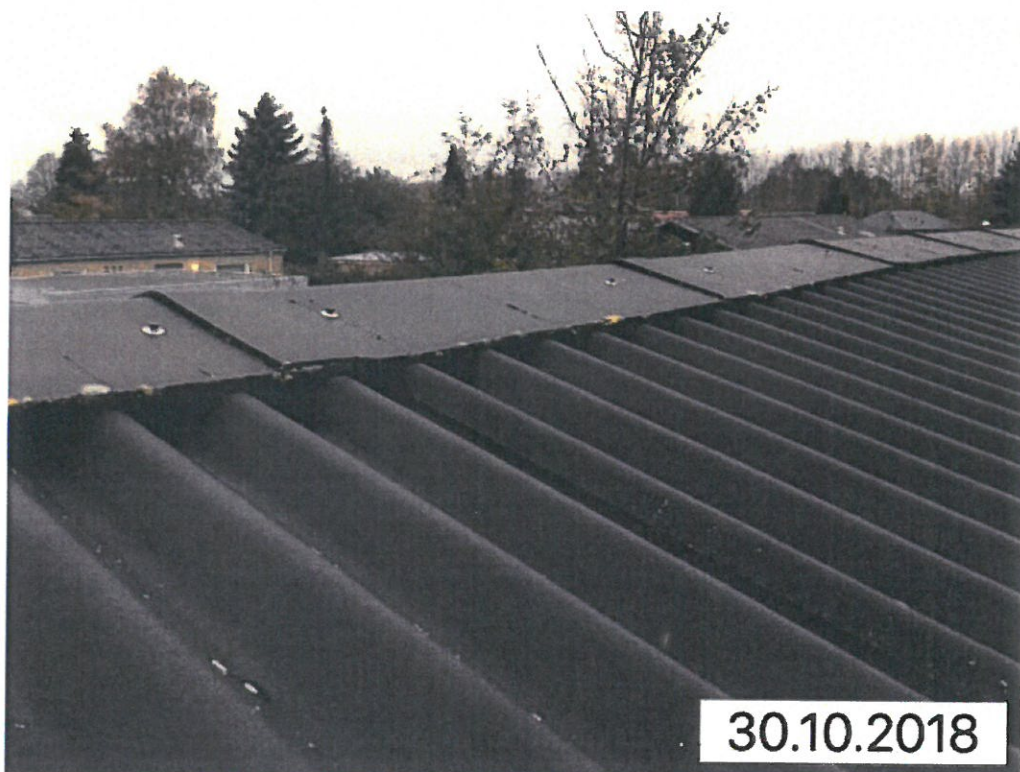
ID: **27**

Vurdering: **1 - 5-10 år - Der findes synlige potentielle skader**

Beskrivelse : **Rygninger forvitret/revnet**

Forslag til udbedring: **Udskiftning af rygning ca 10 meter**

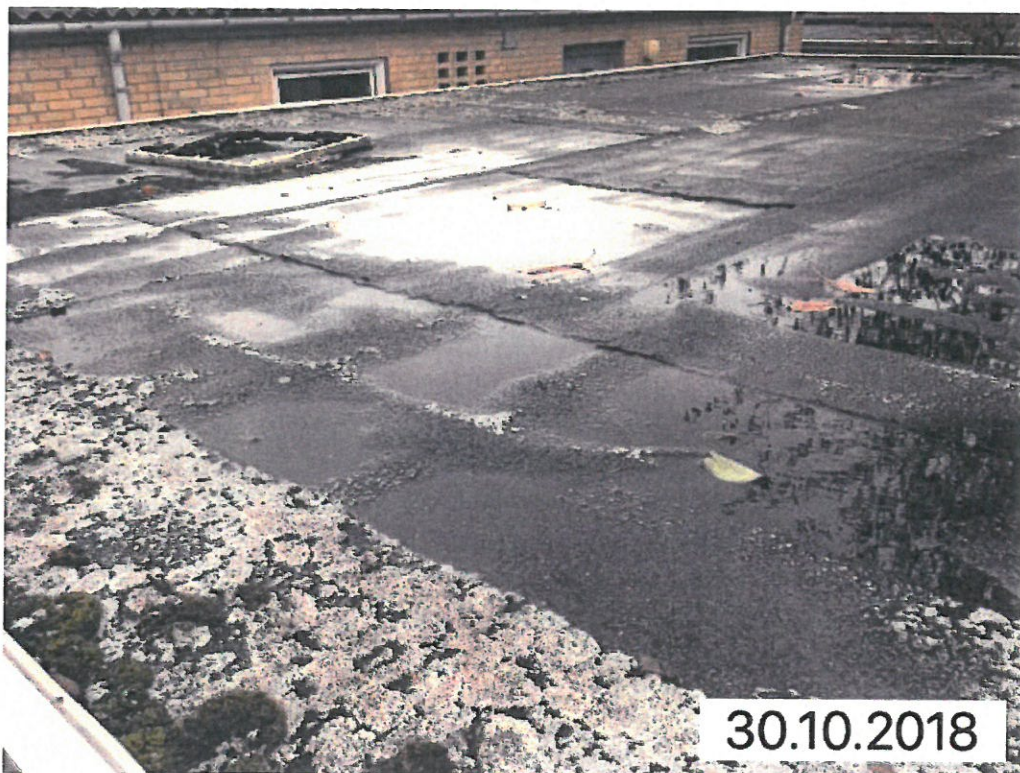
ID: **28**

Vurdering: **1 - 5-10 år - Der findes synlige potentielle skader**

Beskrivelse : **Slidt tagpap og underlag med forkert fald - dog ikke utæt.**

Forslag til udbedring: **Udskifte tagpaptag med to lag tagpap og træunderlag**

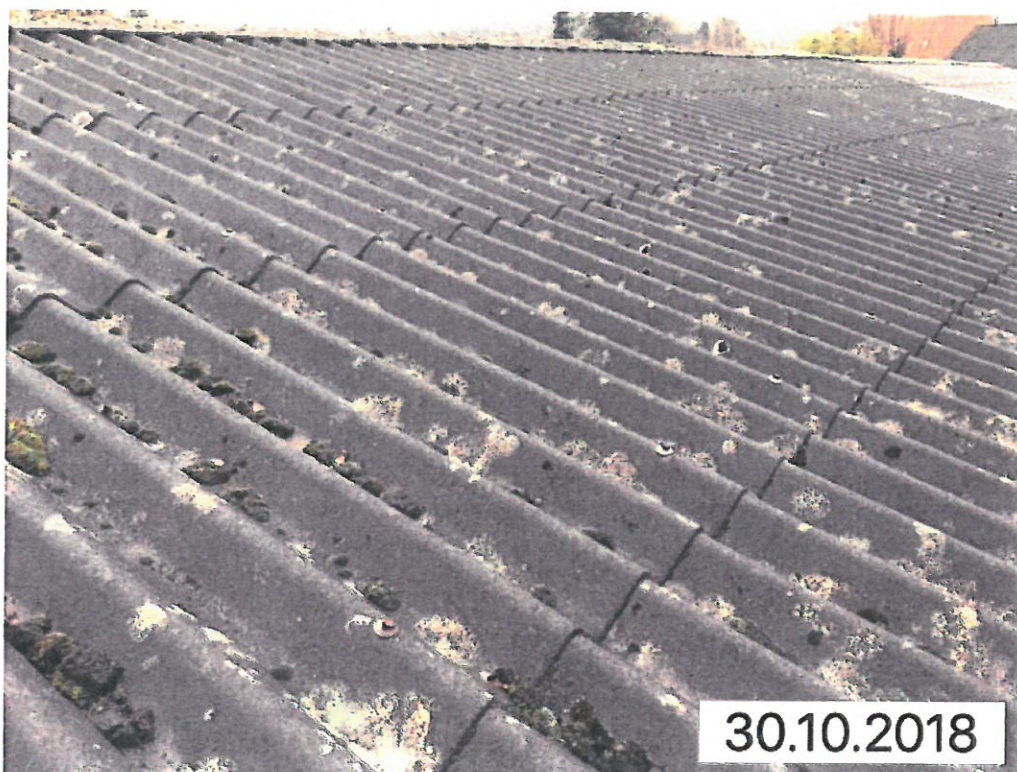
ID: **29**

Vurdering: **1 - 5-10 år - Der findes synlige potentielle skader**

Beskrivelse : **Ældre tagbeklædning B6**

Forslag til udbedring: **Udskifte tagbelægning af bølgeplader B6**

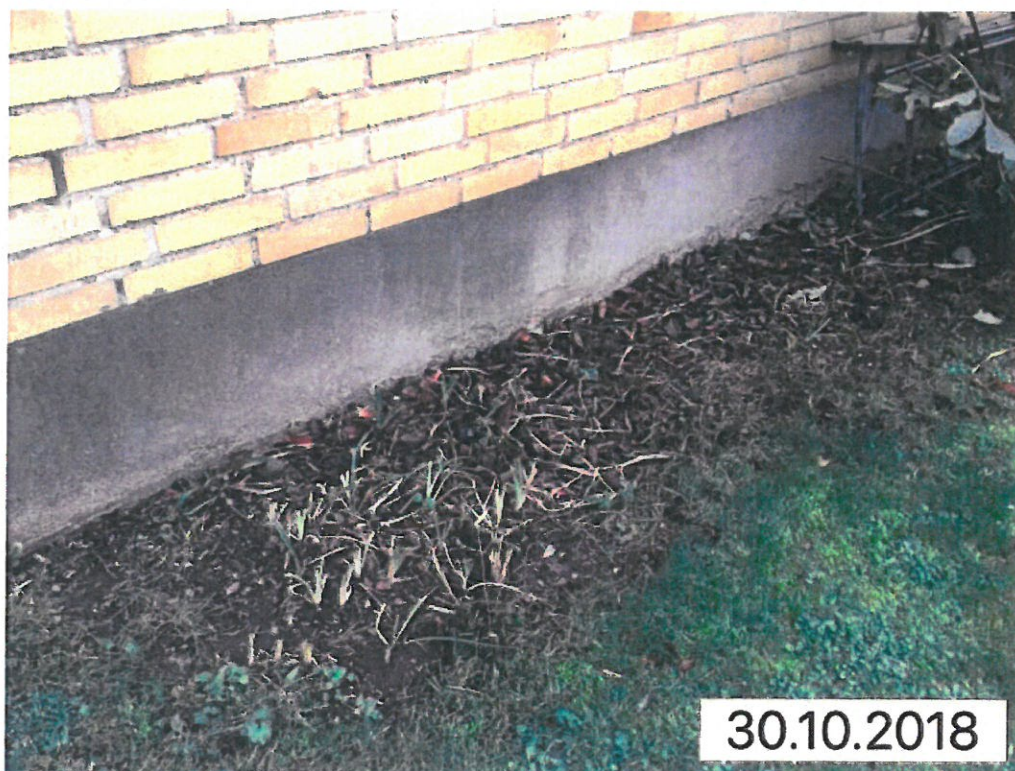
ID: **30**

Vurdering: **0 - OK - Bygningdelen fungerer fuldt tilfredsstillende**

Beskrivelse : **Puds ikke ført til under terræn**

Forslag til udbedring: **Udelukkende æstetisk - ingen konstruktionsmæssige betydning**

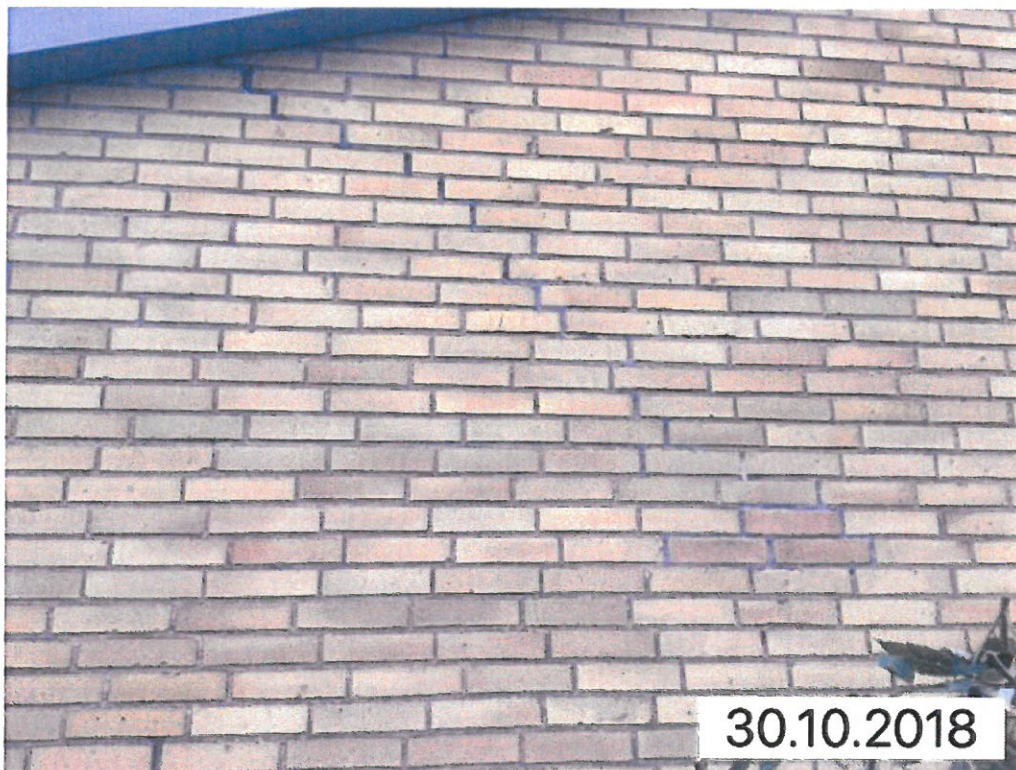
ID: **31**

Vurdering: **2 - 0-5 år - Bygningsdelene fungerer ikke tilfredsstillende**

Beskrivelse: **Sætnings revne**

Forslag til udbedring: **Udskiftning af fuger i ydervæg af tegl ca. 3 kvm**

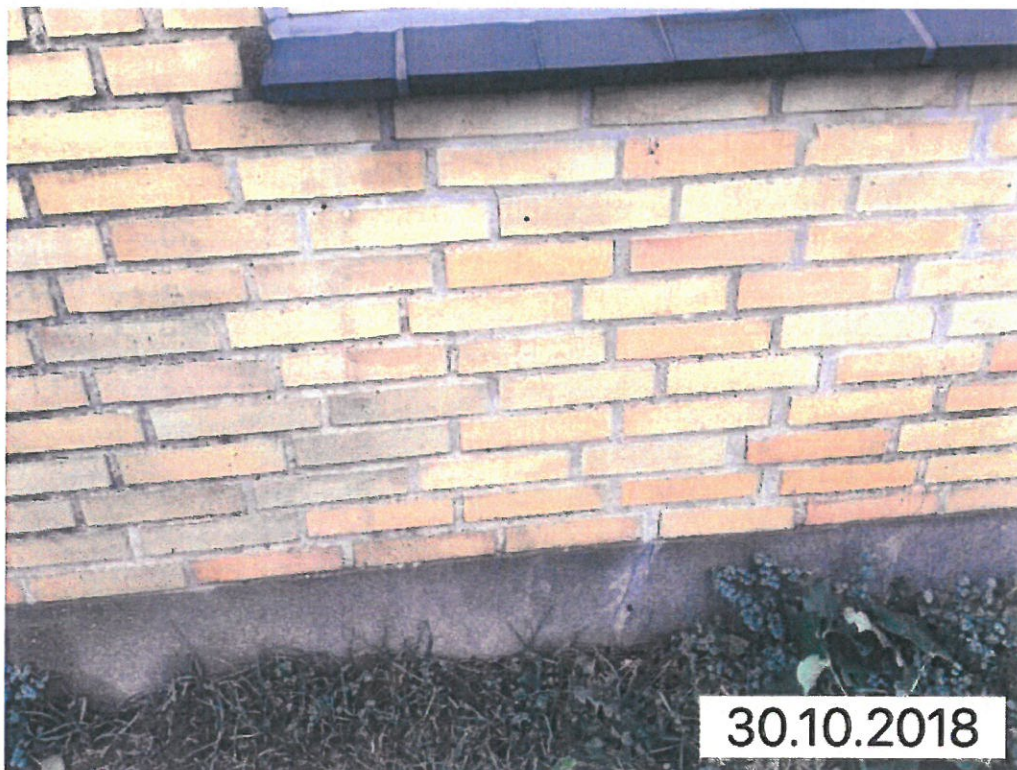
ID: 32

Vurdering: 2 - 0-5 år - Bygningsdelene fungerer ikke tilfredsstillende

Beskrivelse : Sætningsrevner

Forslag til udbedring: Udskiftning af fuger i ydervæg af tegl Ca. 1 kvm

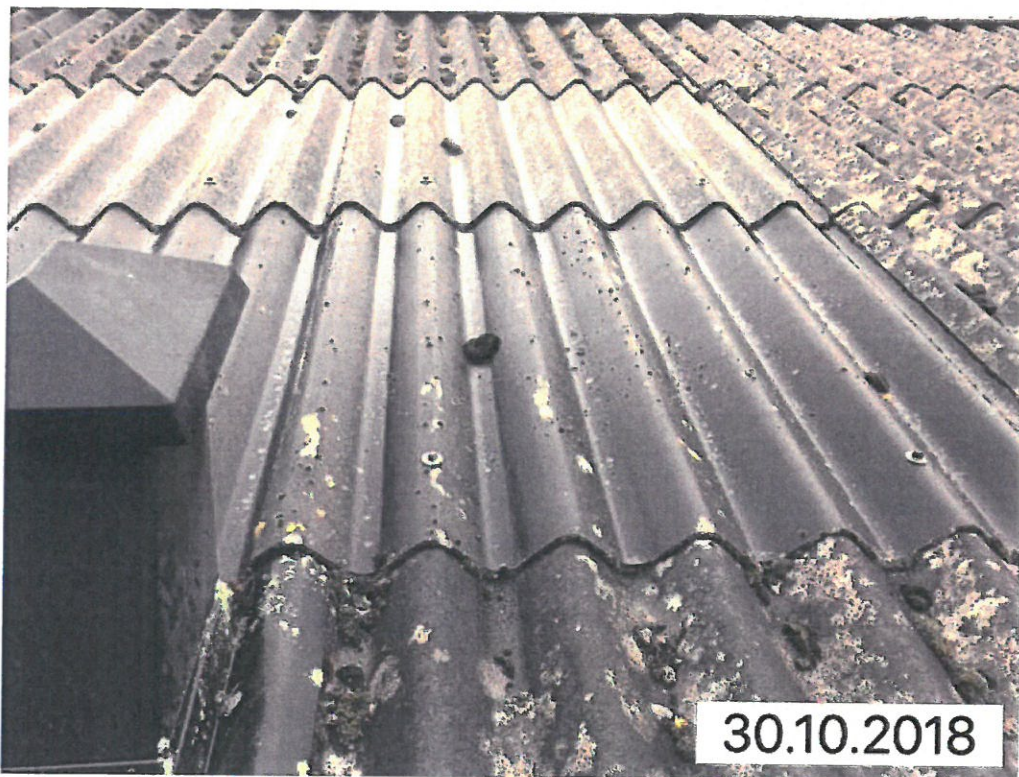
ID: **36**

Vurdering: **1 - 5-10 år - Der findes synlige potentielle skader**

Beskrivelse : **Forvittringer i tagplader som er skiftet**

Forslag til udbedring: **indregnet under tagudskiftning**

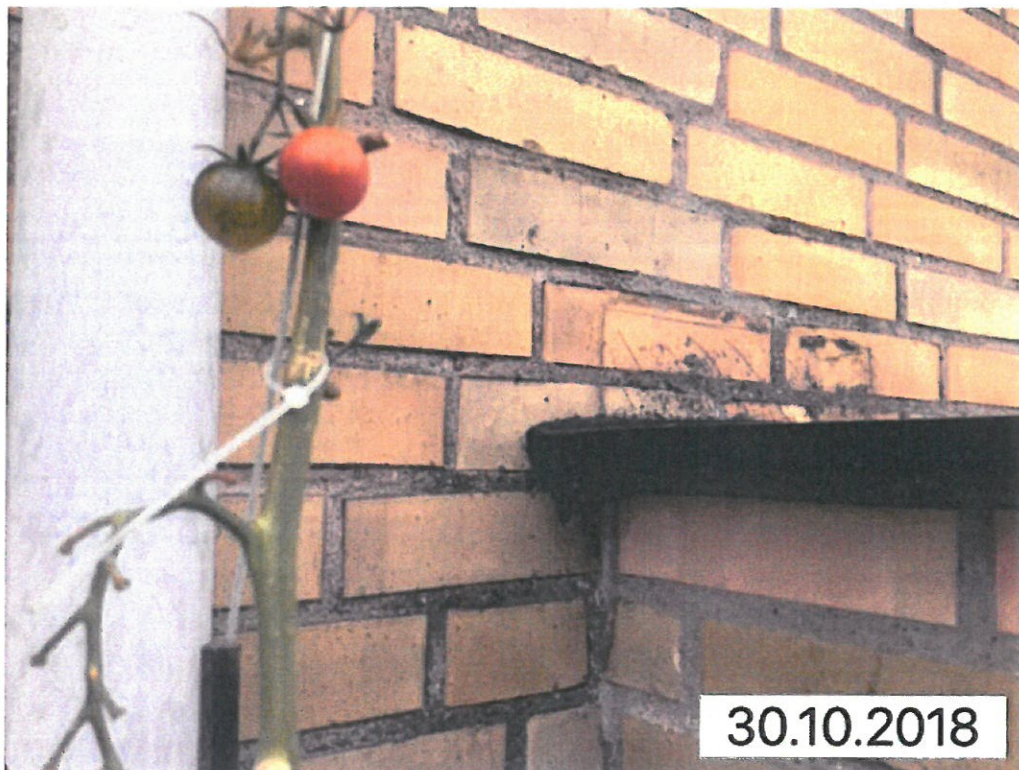
ID: 37

Vurdering: 1 - 5-10 år - Der findes synlige potentielle skader

Beskrivelse : Revnede fuger

Forslag til udbedring: Omfugning

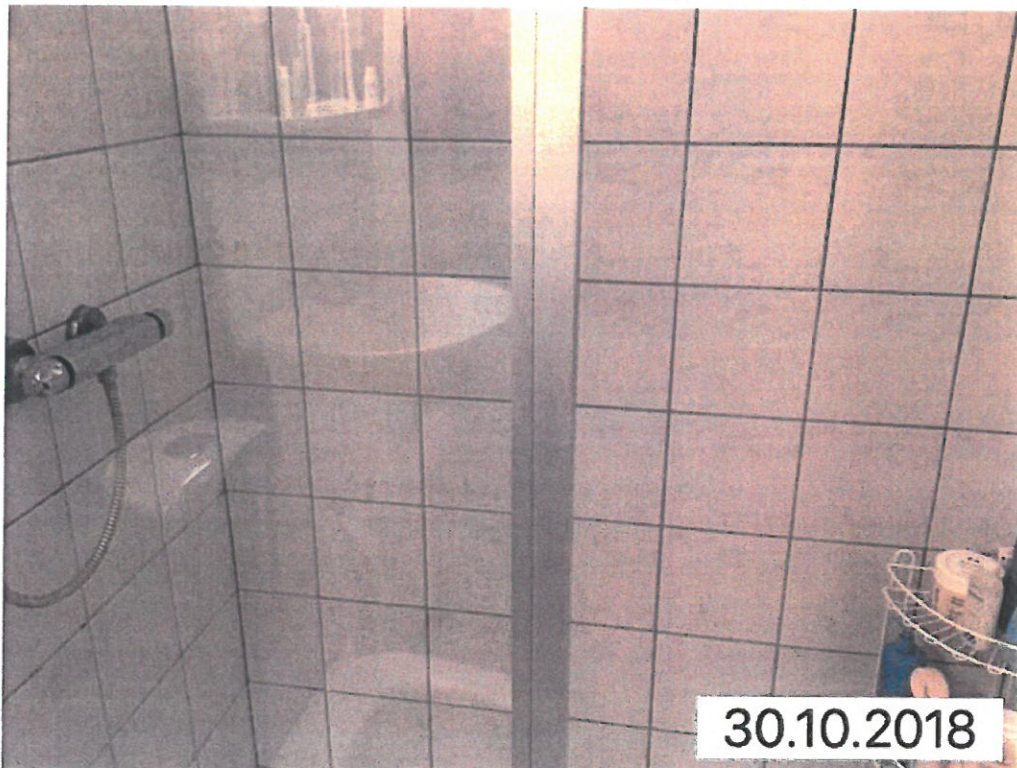
ID: **33**

Vurdering: **0 – OK – Bygningdelen fungerer fuldt tilfredsstillende**

Beskrivelse : **Toilet og bad**

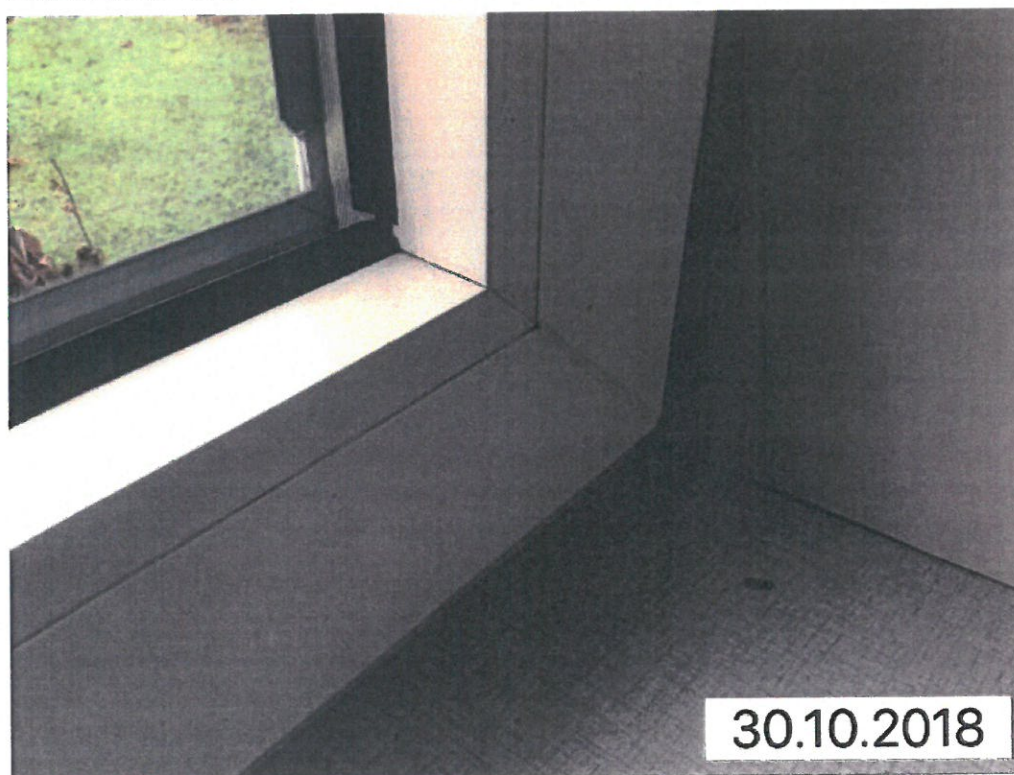
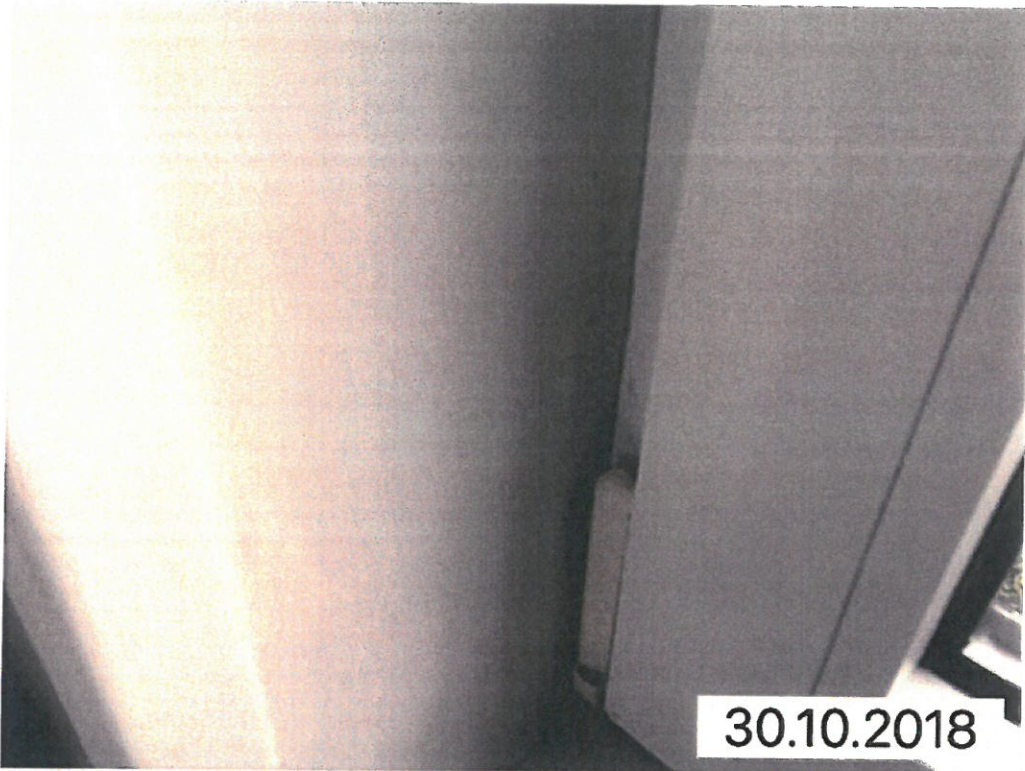
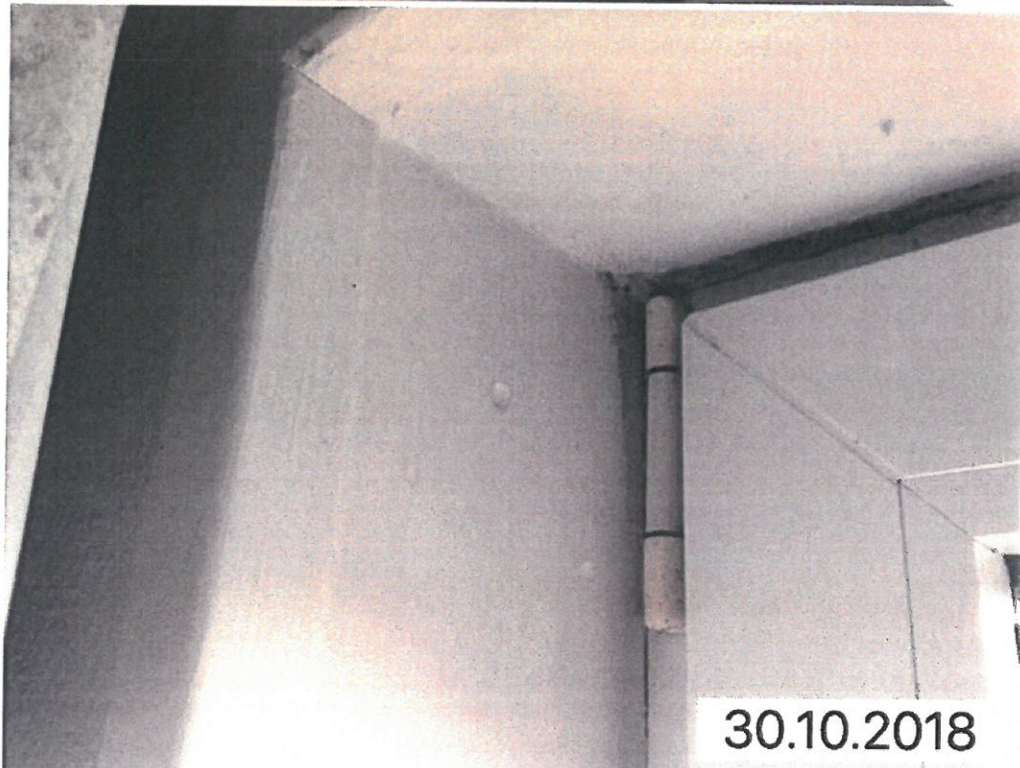
ID: **34**

Vurdering: **2 - 0-5 år - Bygningsdelene fungerer ikke tilfredsstillende**

Beskrivelse : **Kuldebro ved plastvinduer generelt problem**

Forslag til udbedring: **Efterisolering af lysninger**

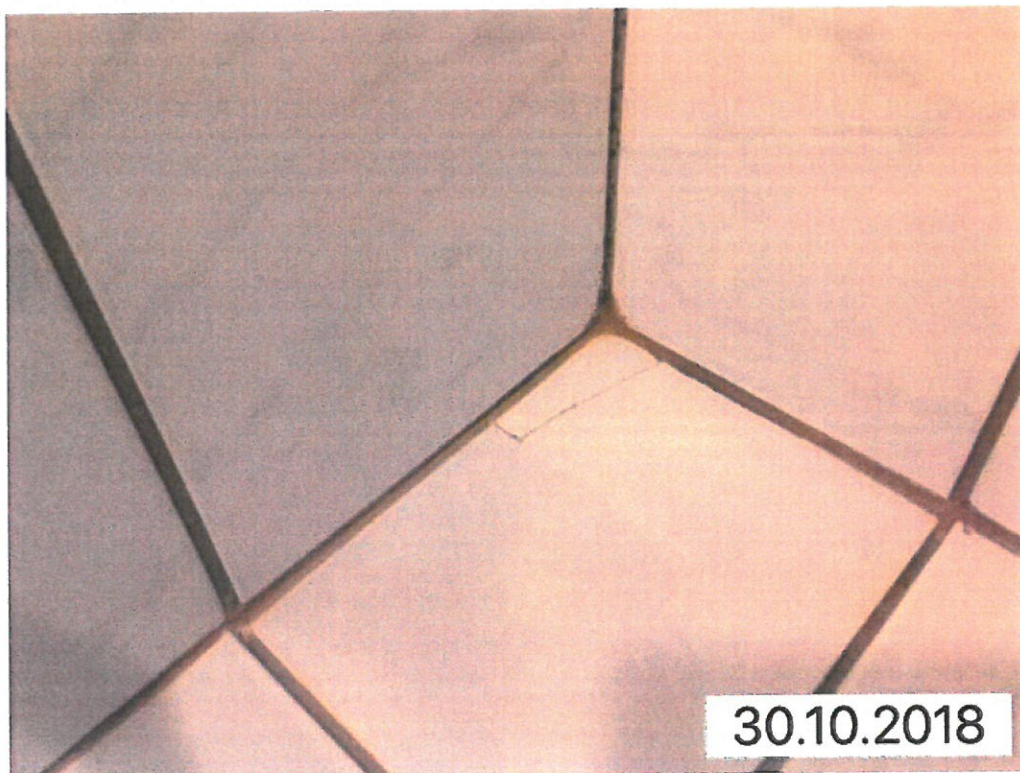
ID: **35**

Vurdering: **3 - Nu - Bygningsdelene bør renoveres
eller udskiftes**

Beskrivelse: **Knækket flise**

Forslag til udbedring: **Udskiftning**
