Afd. 17

Skolevænget 8-18 + 22-30 (lige numre), 4470 Svebølle.

Markvandring

Dato: August 2013
Udført af DTB

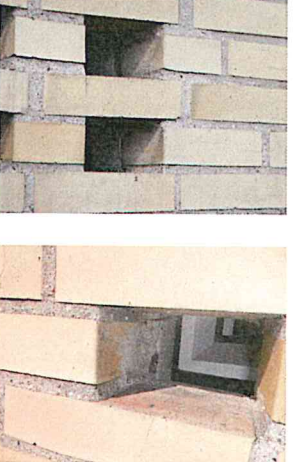
1	Facade i gule maskinsten. Udmærket murværk uden skader. (bortset fra havemure) "Gittermurværk" foran baderum. Kritisk detalje da vinduet er trukket tilbage, så revne mellem for- og bagmur bliver synlig. Ved slagregn kan vandet evt. trænge ned i muren. Konstruktionen skal besigtiges og evt. revner udbedres. Der bør overvejes at ændre murværk og flytte vindue frem inkl. sålbænk mv.

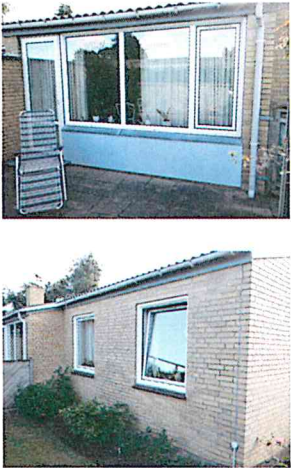
1	<p>Vinduer og terrasseparti i plast. I energirapporten er der forslag til udskiftning p.g.a. dårlig isoleringsevne mv.</p> <p>Ved en udskiftning kan lysnings problemet samtidig løses.</p> <p>Økonomi ved udskiftning: kr. 500.000,- (excl. Lysninger og murændringer ved baderum)</p>
bk.sko
