Afdeling 22

Skolevænget 15-29, 4440 Knabstrup

Markvandring

Dato: 2019.04.04
Sag: 18065
Sign.: MP

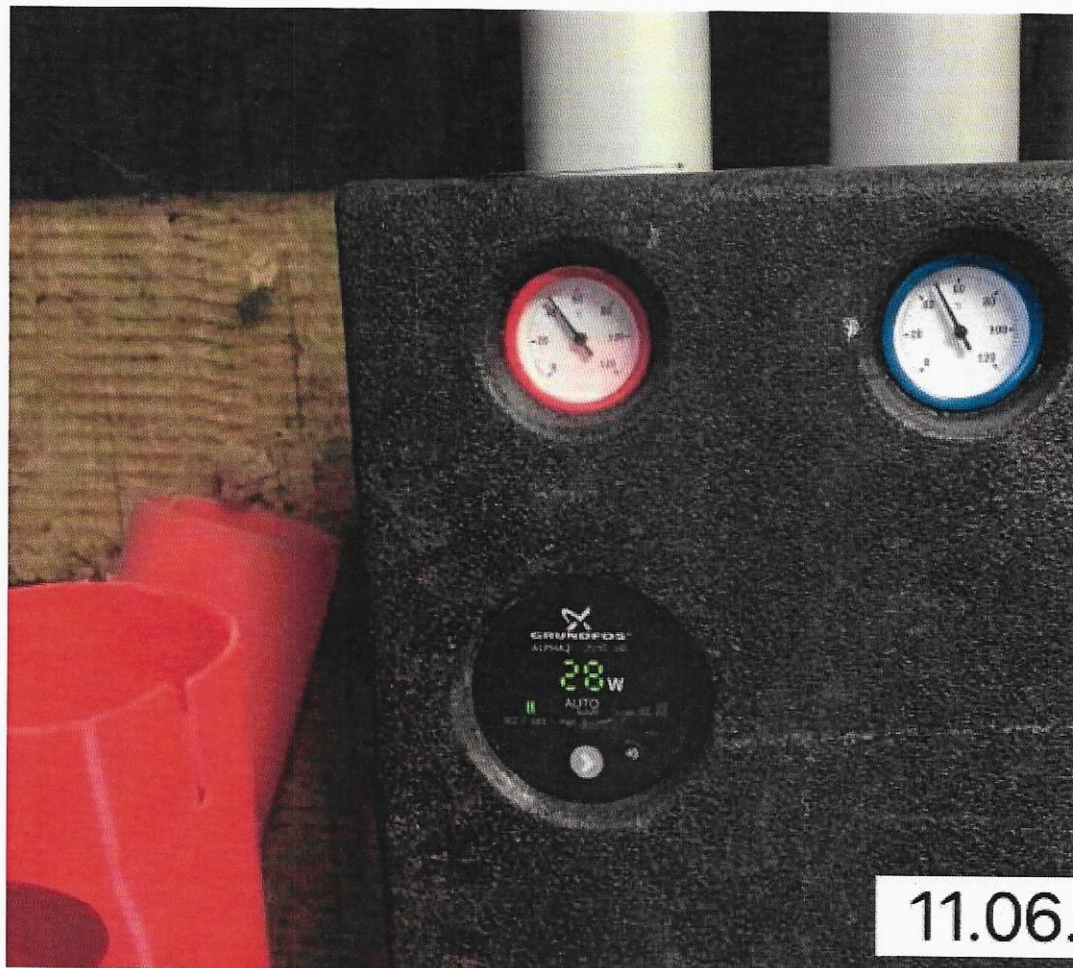
Beskrivelse: **Varmt brugsvand**

Omfang: **Forholdet skal undersøges nærmere**

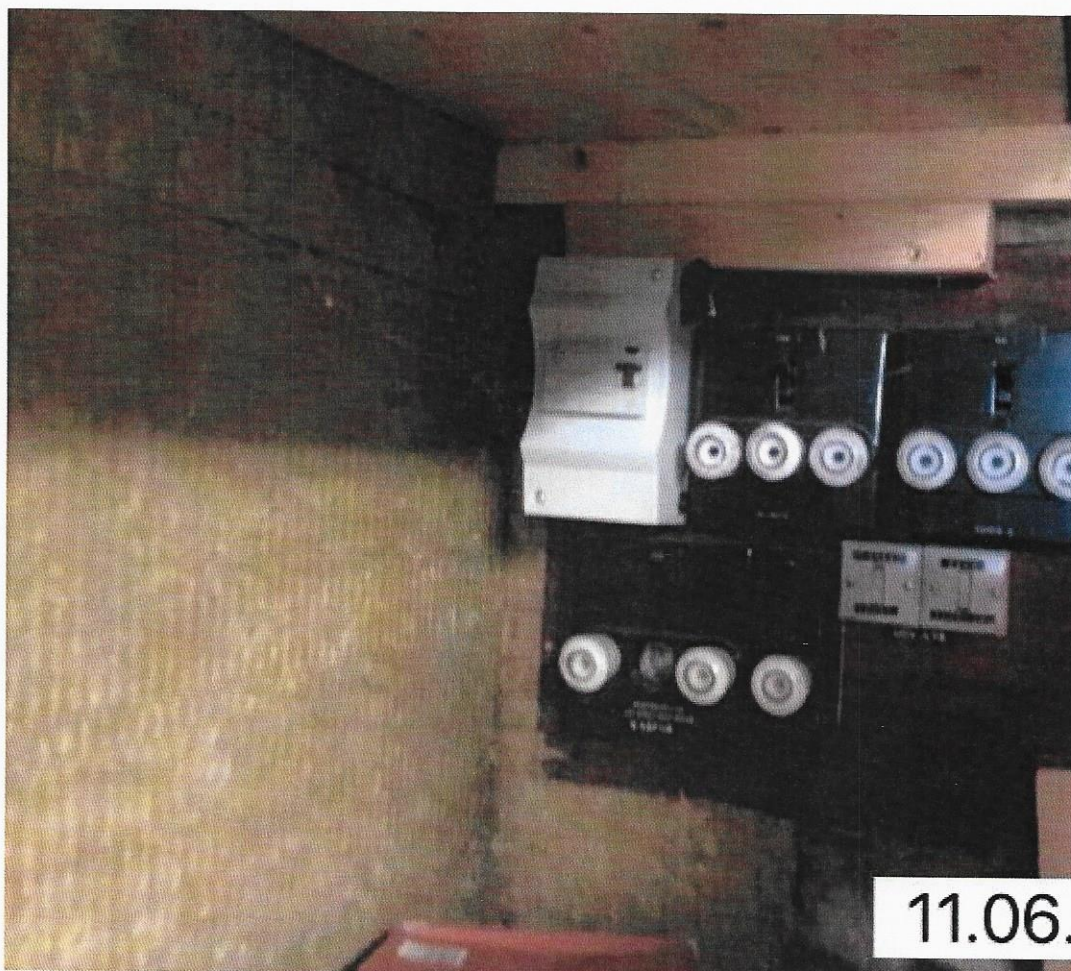
Beskrivelse: **Manglende prop**

Forslag til udbedring: **Ny prop**

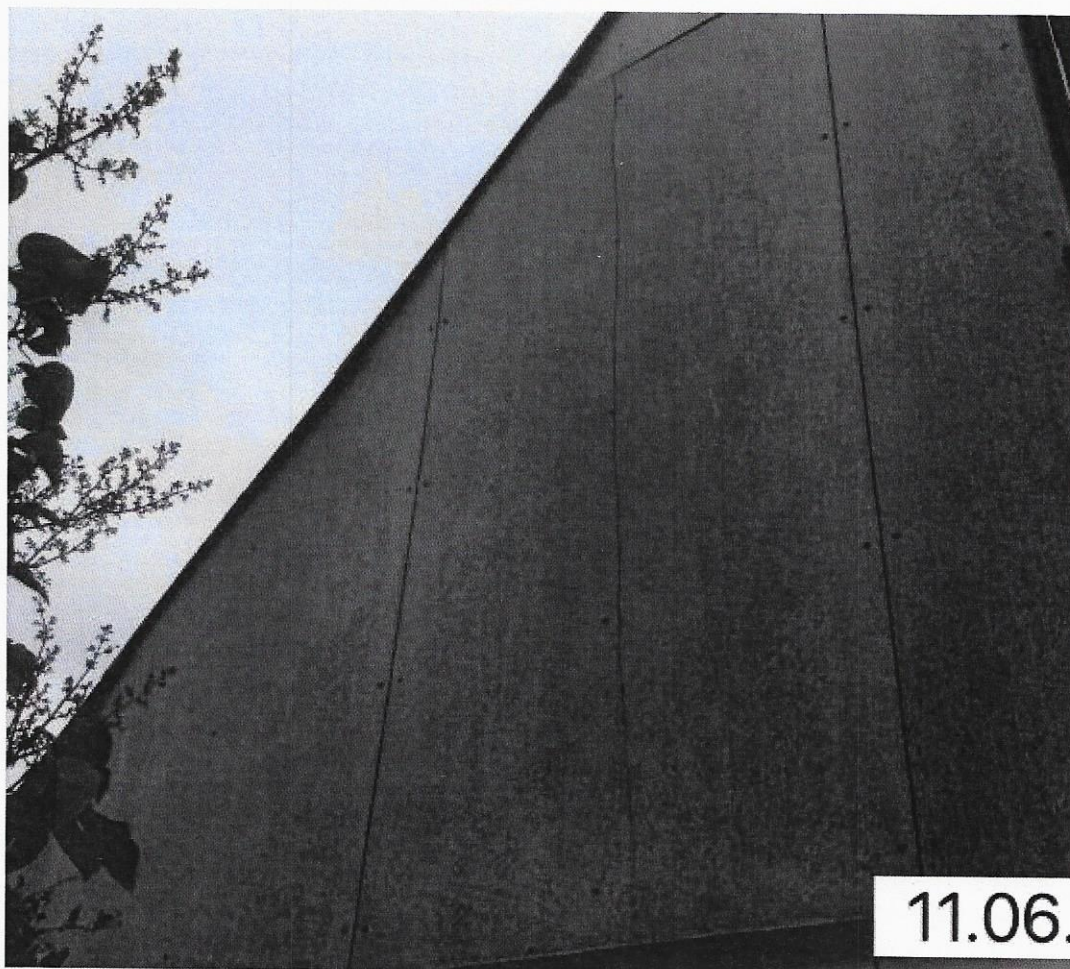
Beskrivelse: **Revnet eternit plade**

Forslag til udbedring: **Udskiftes**

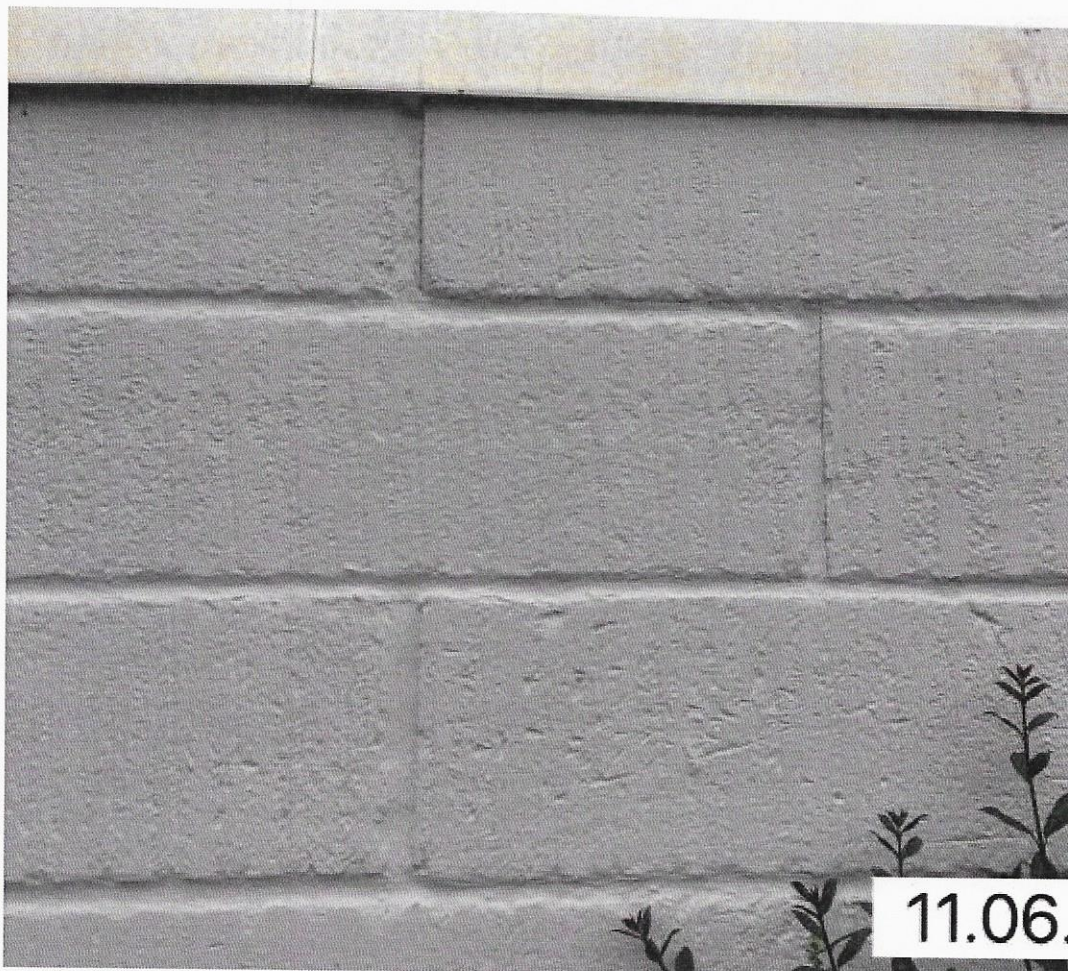
Beskrivelse: **Revner i fuger**

Forslag til udbedring: **Eksisterende fugemasse udskæres. Kontaktflader mellem fuger og omgivende bygningsdele afrenses. Der fuges med elastisk fugemateriale. Malerarbejder.**

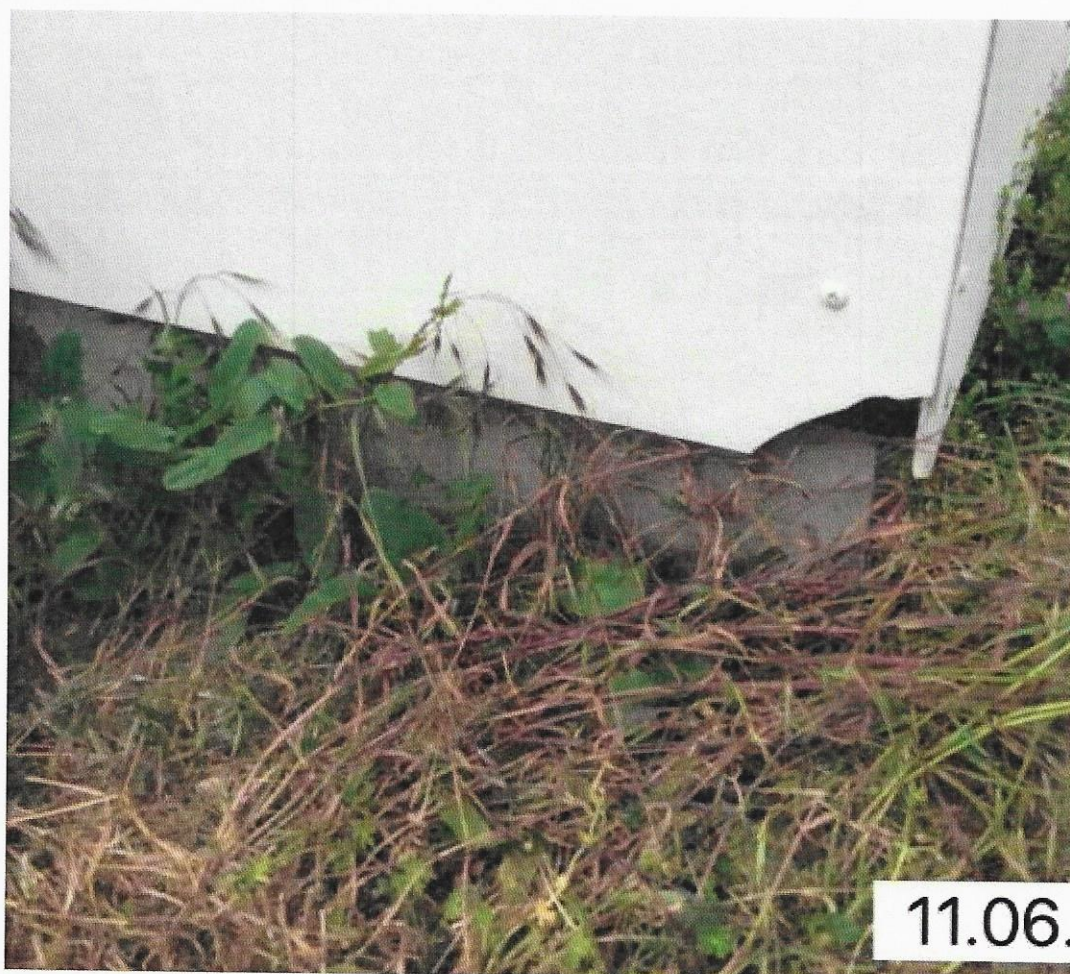
Beskrivelse: **Afknækket hjørne**

Forslag til udbedring: **Udskiftes**

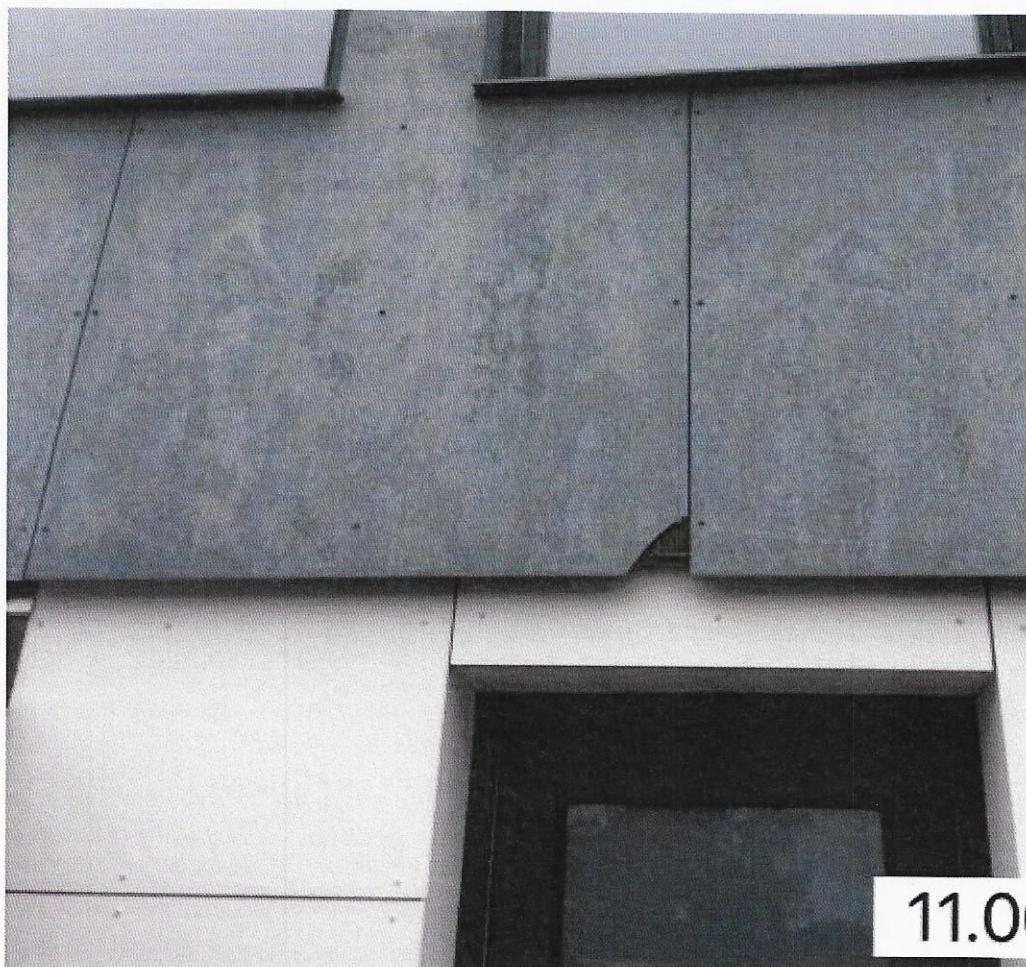
Beskrivelse: **Revnet plade og knækket hjørne**

Forslag til udbedring: **Udskiftes**

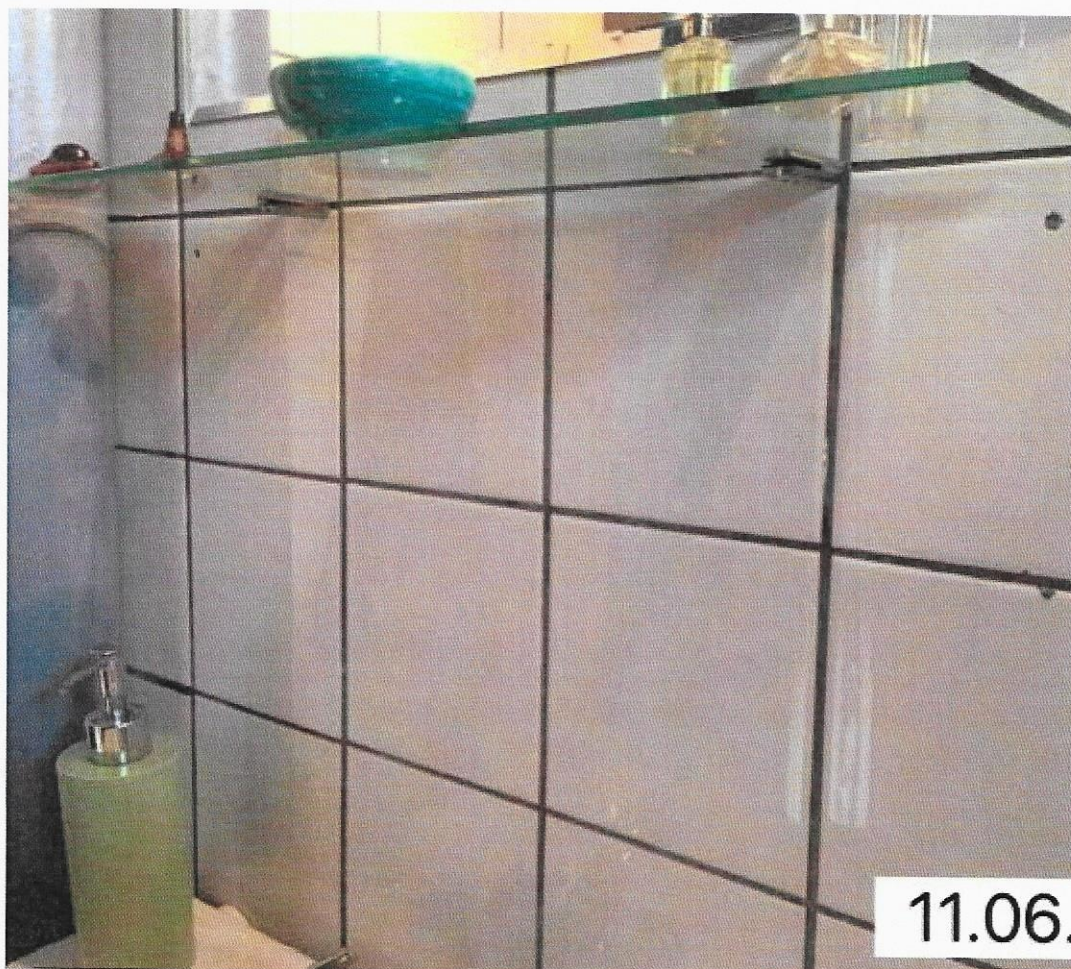
Beskrivelse: **Huller i fliser**

Forslag til udbedring: **Huller skal lukkes med egnet materiale.**

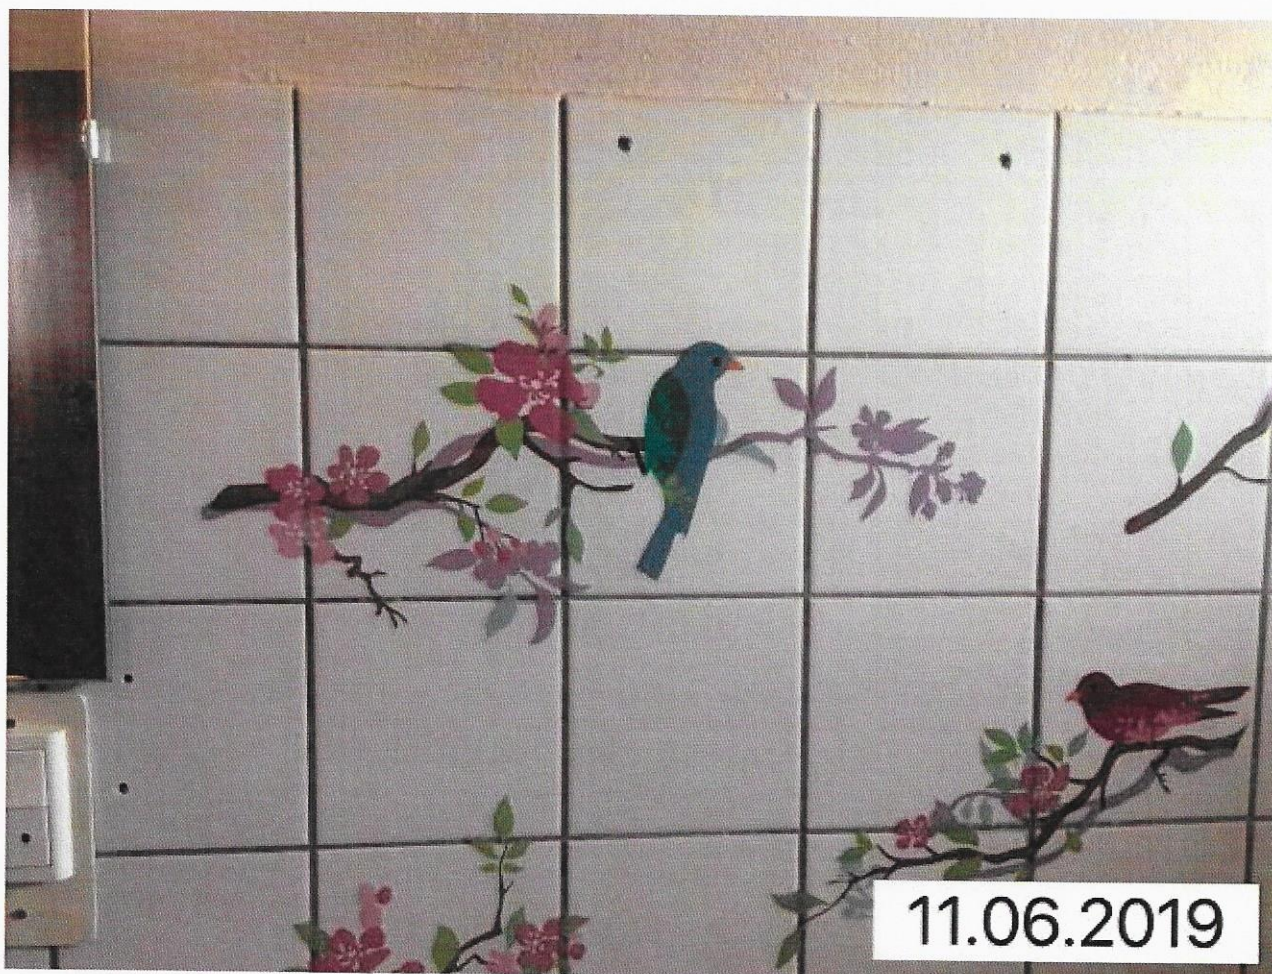
Beskrivelse: **Huller i fliser**

Forslag til udbedring: **Huller skal lukkes med egnet materiale.**

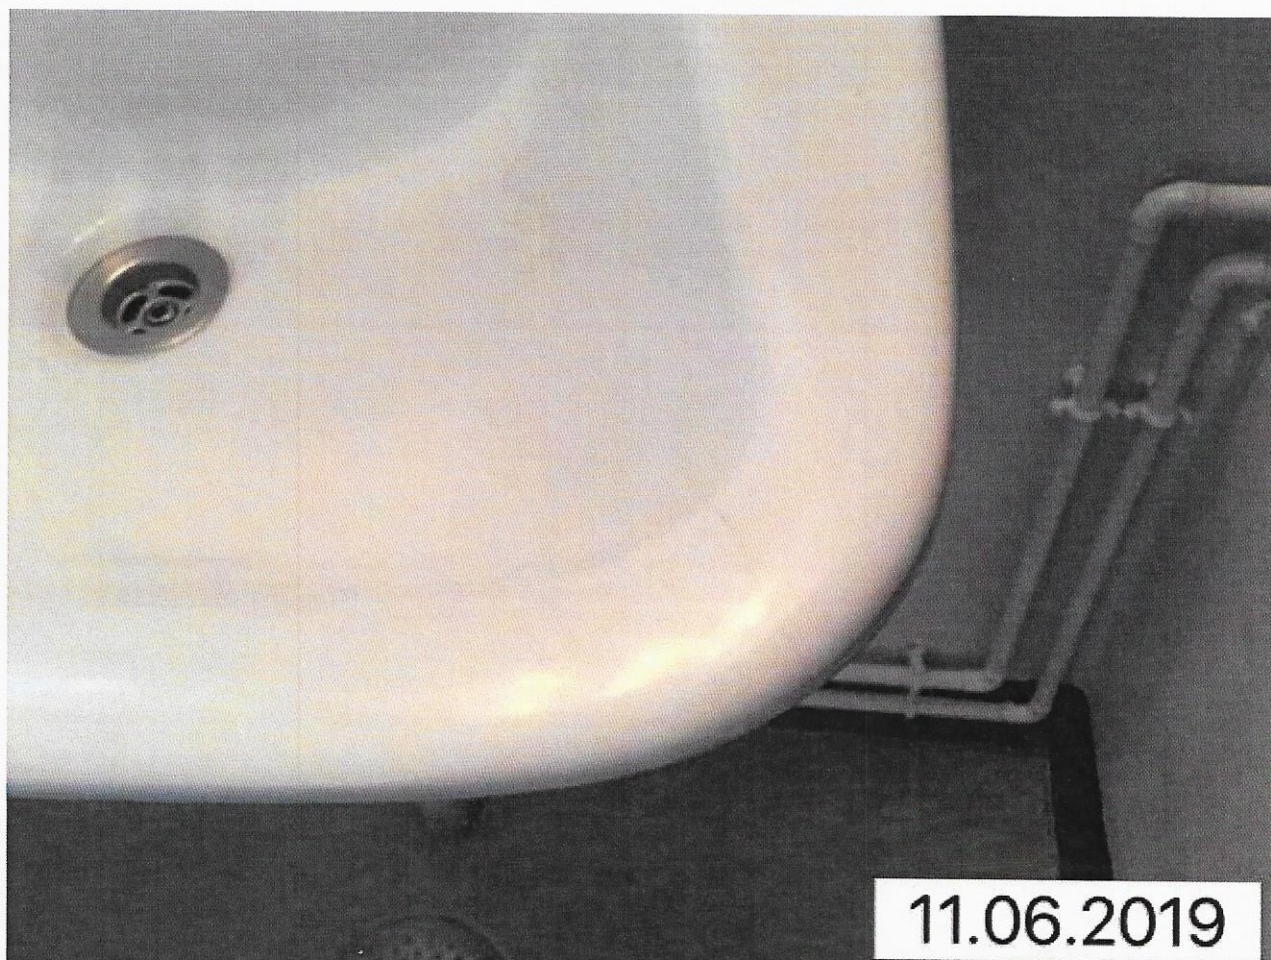
Beskrivelse: **Revner i porcelænsvask**

Forslag til udbedring: **Udskiftes**

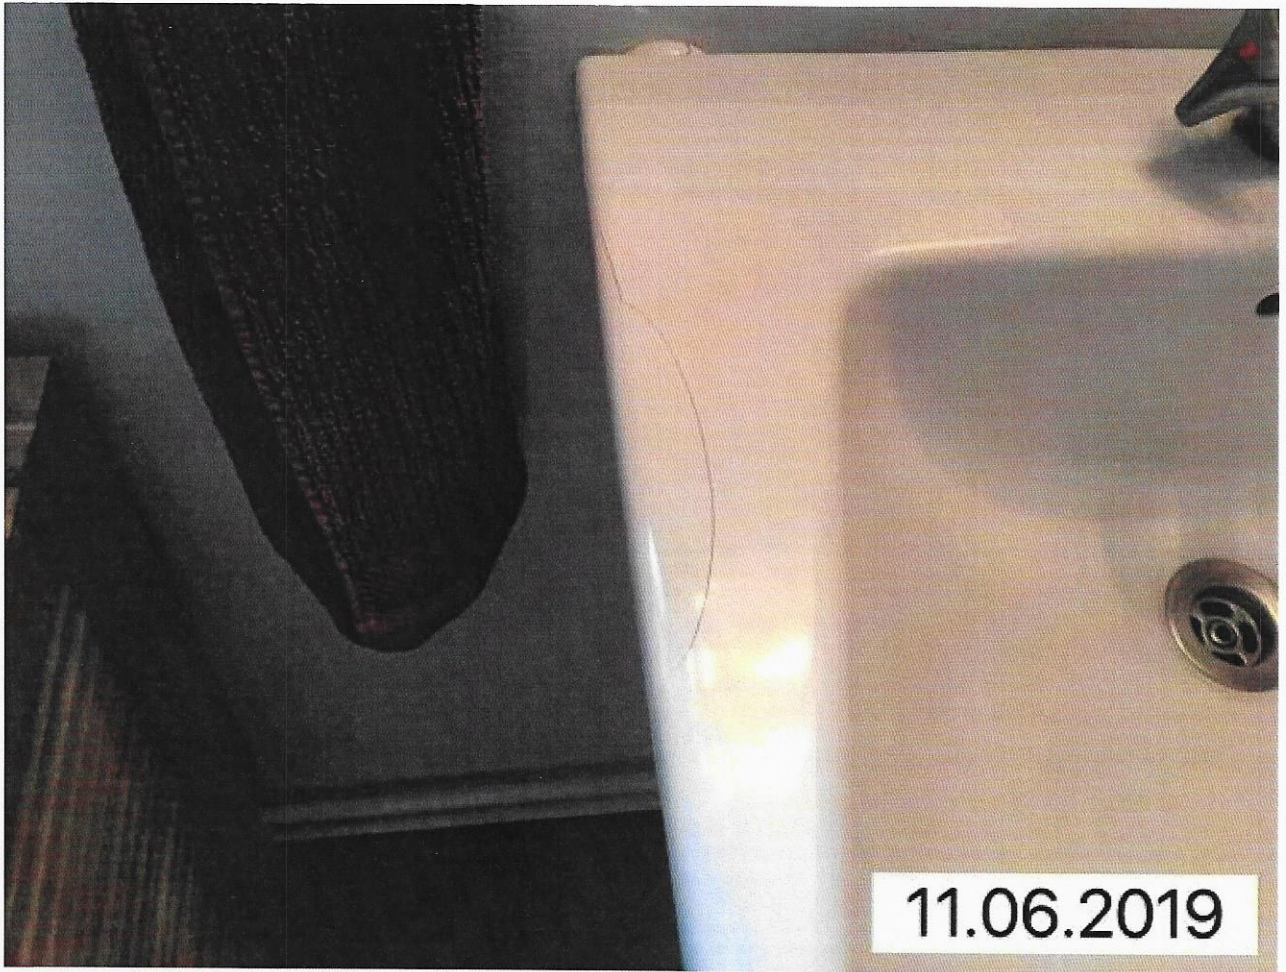
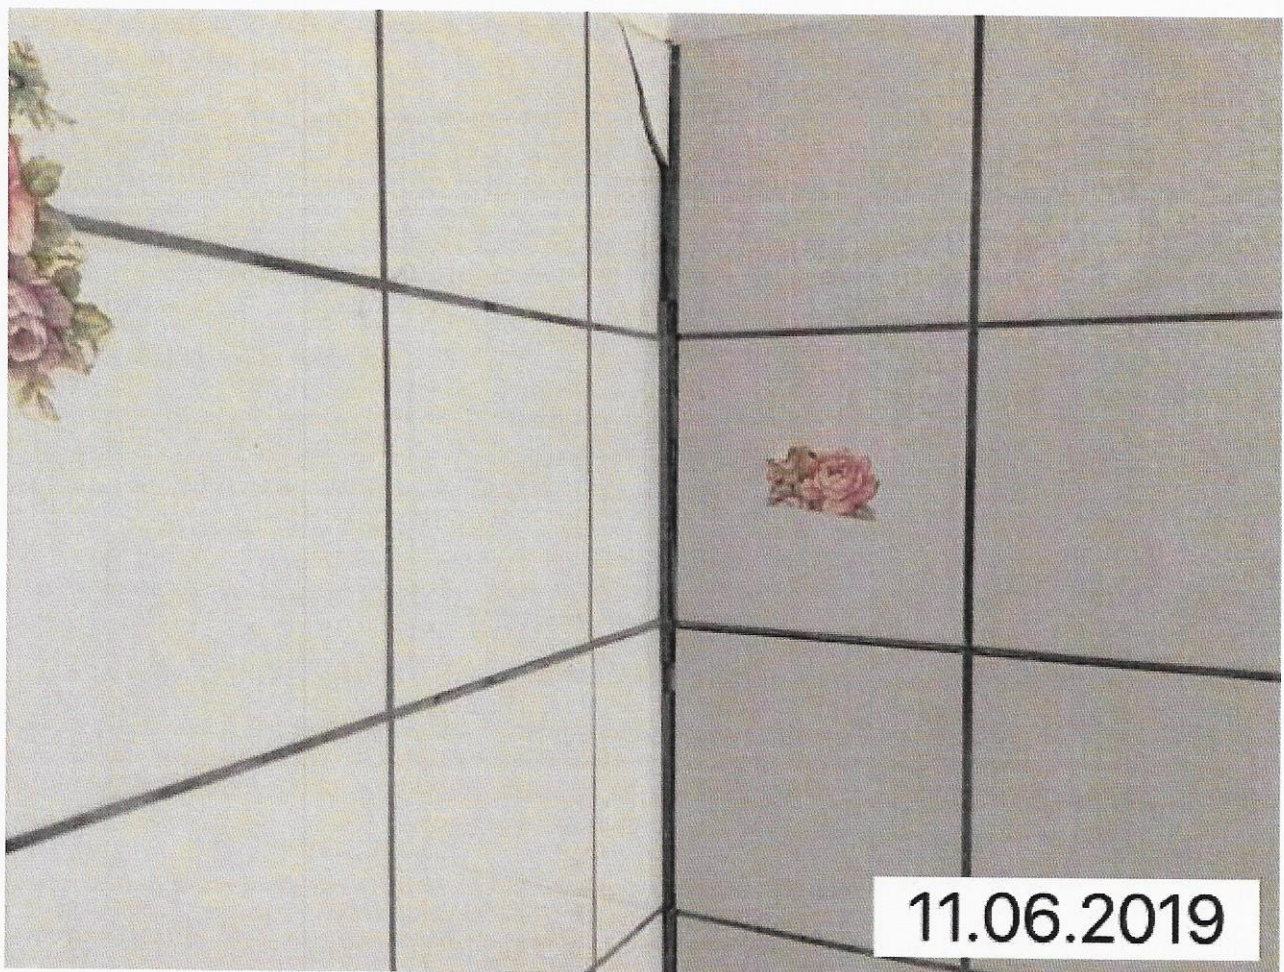
Beskrivelse: **Hjørnefuge af hård fuge er revnet, vægflise knækket**

Forslag til udbedring: **Blød fuge, nye vægfliser**
