Afd. 22

Skolevænget 15-28 + 29A + 30A, 4440 Mørkøv.

Markvandring

Dato: Oktober 2013
Udført af DTB

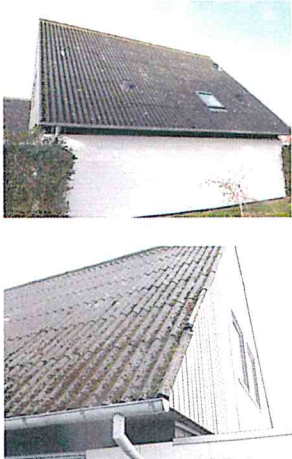
| Kode | Foto | Tilstand/ udførelse | Beskrivelse |
|---|---|---|--|
| bk.tad | | 3 | <p>Bølgeeternittag. Pladerne er generelt hele og uden tegn på forvitring. Enkelte plader er skiftet "løbende". Stormskade på nr. 21 ved gavl. Henrik Sander er orienteret.</p> <p>Økonomi: kr. 2.000,-</p> |

| Kode: | Bygningsdel: | Pris: |
|---|---|---|
| bk.tad | Bølgeaternittag. Udført rekv. 10220310 | 9.000 kr. |

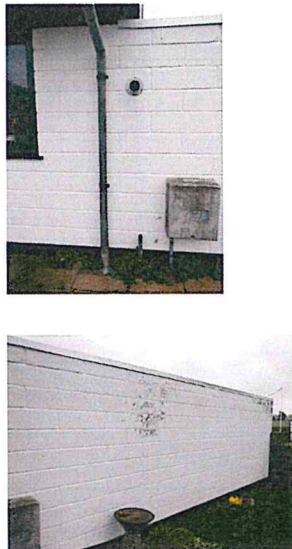
| Kode | Foto | Tilstand/ udførelse | Beskrivelse |
|---|---|---|--|
| Bk.væg | | 0 | <p>Facader og carportmure i gasbetonblokke. Der blev registreret en del smårevner samt malerbehandling der er begyndt at skalle af.</p> <p>Revner udbedres i forbindelse med malerbehandling, medtages over D&V-plan.</p> <p>Facader yder ikke tilstrækkelig grad af isoleringsevne.</p> <p>Der er indhentet forslag på udvendig isolering/nye facader.</p> |

| Kode: | Bygningsdel: | Pris: |
|---|---|---|
| bk.væg | Facader og carportmure. Renoveringssag. Udført | |

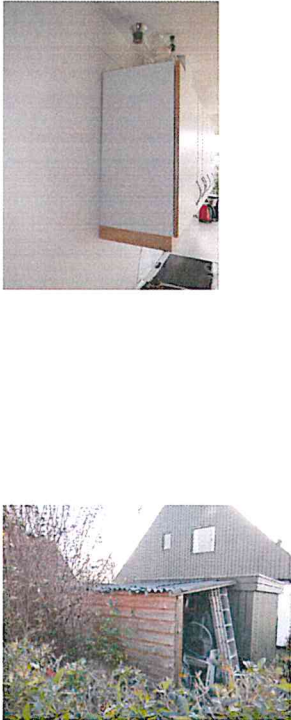
| Kode | Foto | Tilstand/ udførelse | Beskrivelse |
|---|--|---|---|
| | | | <p>I nr. 21 er overskabe løse/fejlmønteret (Sander er orienteret)</p> <p>Ydervægge, tagplader, skunke og lofter ved hanebånd er utilstrækkelig isoleret. Der er ved at blive indhentet tilbud på efterisolering</p> <p>Følgende småbygninger er <u>ikke</u> registreret i BBR: Udhus nr. 18 Overdækninger nr. 15, 18, 19, 22, 26 og 28.</p> |
