Afd. 24

Hækkemosen 1+3, Bakkekammen 15-24, 4460 Snertinge.

Markvandring

Dato: November 2013
Udført af DTB

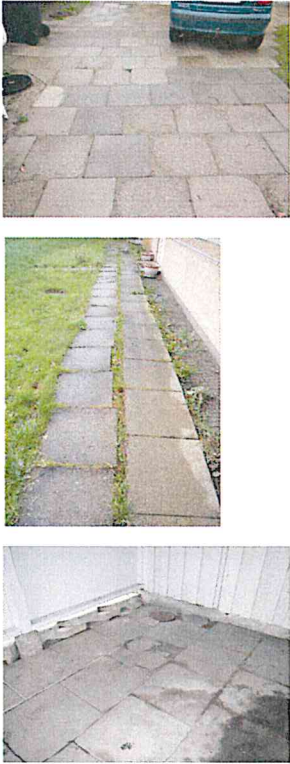
2	<p>Flisebelægning generelt.</p> <p>Ved et flertal af de 12 boliger er der en del revnede og forvitrede fliser. En del er løbende blevet skiftet, men der er ca. 130 fliser med skader.</p> <p>I nr. 19 er der en del løse fliser i carport.</p> <p>Udskiftning af fliser med skader samt diverse opretning.</p> <p>Økonomi anslået: kr. 60.000,-</p>
tk.tra

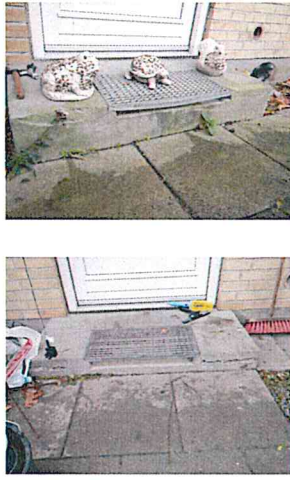
2	<p>Trappetrin i cementpuds.</p> <p>Følgende er registreret med div. skader: Nr. 1, 15, 18, 20 og 22.</p> <p>Udbedring af trappetrin.</p> <p>Økonomi anslået: kr. 8.000,-</p>

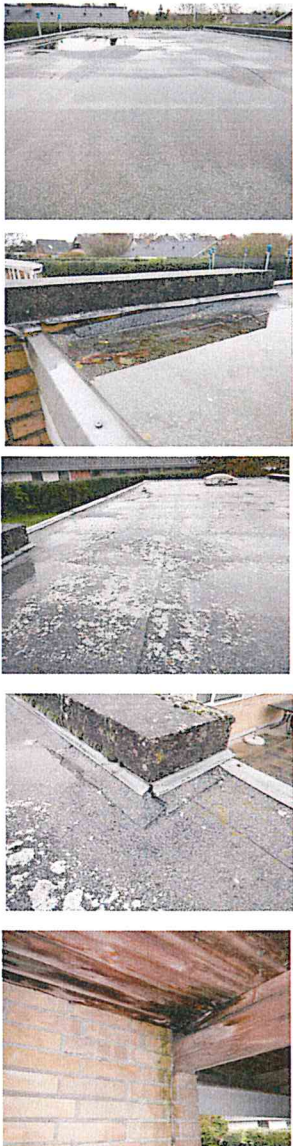
3	Paptage på carporte/udhuse. Enkelte er skiftet, men øvrige har en del "dampbuler" mv. Disse skal skiftes efterhånden som utætheder opstår. Der er også bagfald på flere tage. Tag i nr. 23 har en mindre utæthed ved hjørneinddækning, så trækonstruktionen er opfugtet! Økonomi anslået pr. tag: ca. kr. 12.000,-

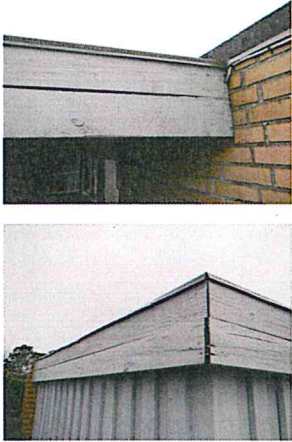
2	<p>Stern på carporte/udhuse skal eftergås. Der blev ikke registreret direkte råd.</p> <p>Økonomi anslået: kr. 8.000,-</p>
bk.væg

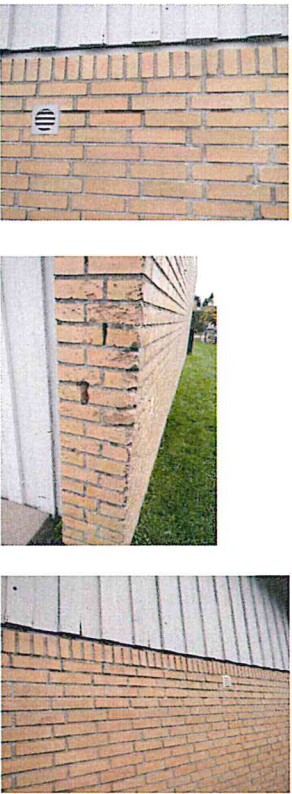
2	<p>Murede facader i gule maskinsten er i ret god stand.</p> <p>Følgende revner og skader blev registreret: Nr. 15. Revnede fuger mod vej. Nr. 20. Skader på carport hjørne. Nr. 22. Løs petring ved bryggersdør. Nr. 22. En del forvitrede fuger på gavl. Nr. 24. Forvitrede sten på carport.</p> <p>Fuger og sten udbedres.</p> <p>Økonomi anslået: kr. 5.000,-</p>
bk.sko

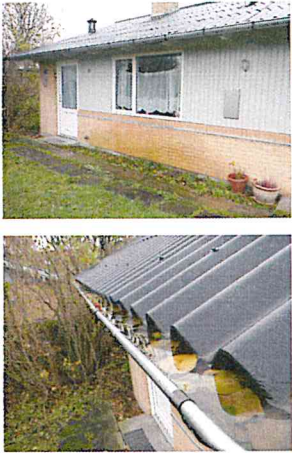
3	<p>Tagrende i nr. 21 var fyldt med blade mv. og afløb stoppet. Rende løber over og opfugter murværk. (jeg fik rensset ved nedløb) Lejer skal straks rense tagrende.</p>
bk.afl.ops

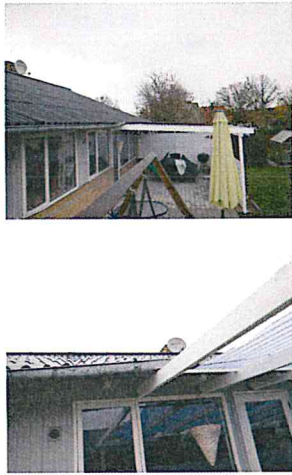
3	<p>Lejer har for nylig monteret en overdækning på terrasse uden tagvandssystem. Denne er stormskadet. Samtidig har lejer afmonteret tagrenden over overdækning, så tagvand nu ledes ud på plast-trapez- plader. Tagrenden ligger i haven!</p> <p>Lejer bør STRAKS få monteret den oprindelige tagrende og evt. fjerne overdækningen.</p>
bk.sok		2	<p>Pudsede sokler, der blev reg, skader, revner, afskalning på følgende adresser: 1, 3, 18, 19, 23, 24. Bør udbedres.</p> <p>Økonomi anslået: kr. 4.000,-</p>
			BEMÆRKNINGER:
