Afdeling 39

Lupinvej 1-16, Svebølle

Dato: 2019.06.24
Sag: 18065
Sign.: MP

Markvandring

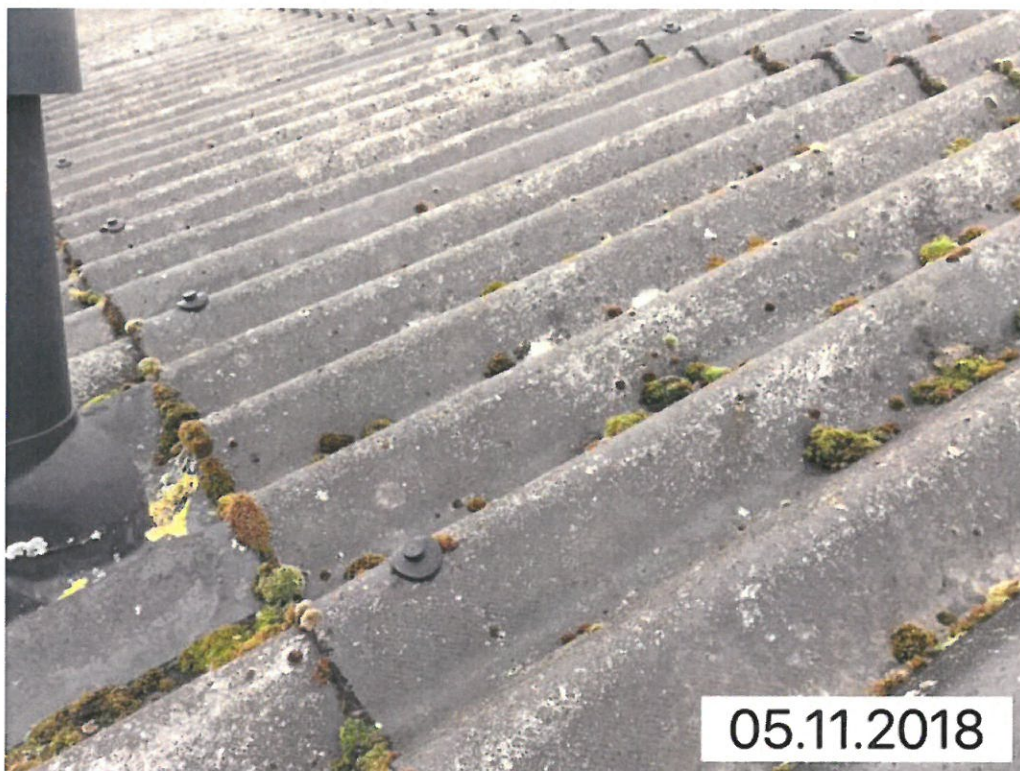
ID: **95**

Bygningsdel: **23 Bygning Klimaskærm, Tagkonstruktion (bk.tak)**

Vurdering: **1 - 5-10 år - Der findes synlige potentielle skader**

Beskrivelse : **Let eroderet overflader**

Forslag til udbedring: **Udskiftning**

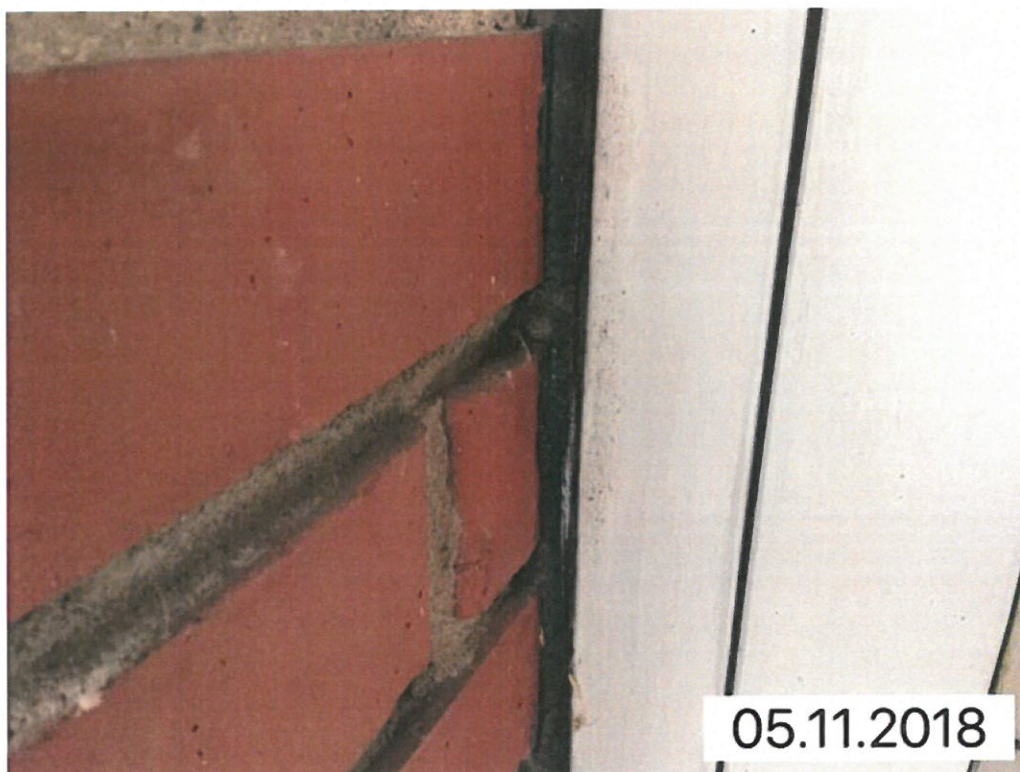
ID: **96**

Bygningsdel: **26 Bygning Klimaskærm, Vinduer (bk.vin)**

Vurdering: **1 - 5-10 år - Der findes synlige potentielle skader**

Beskrivelse: **Fuger færdige**

Forslag til udbedring: **Udskiftning**

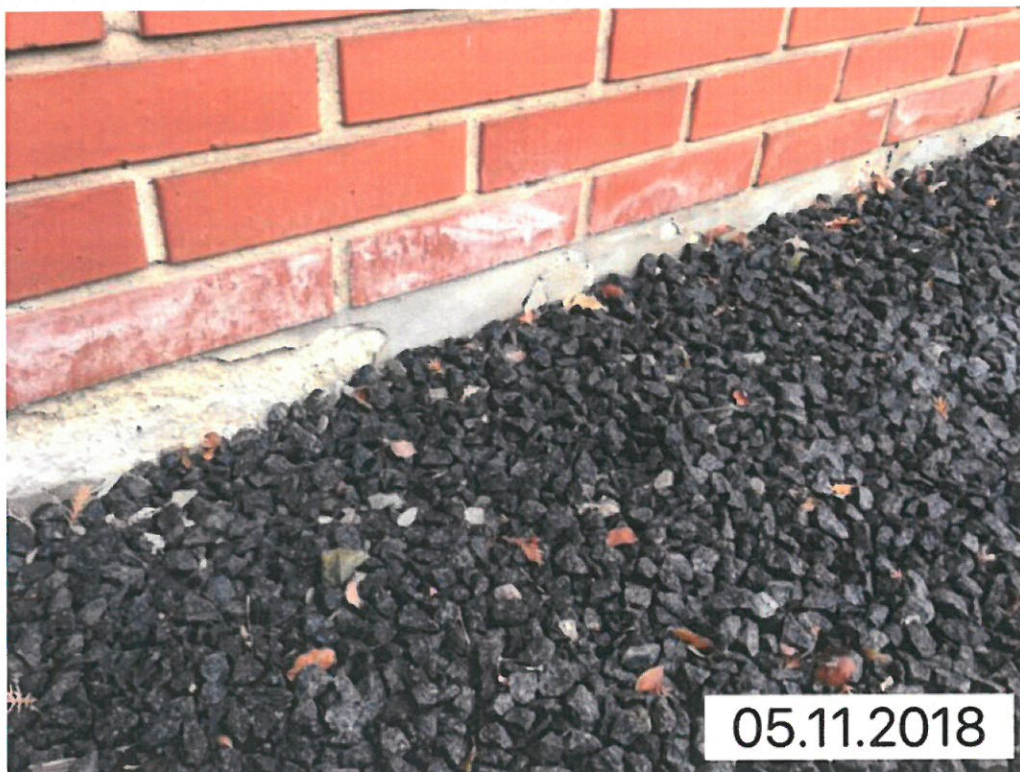
ID: **98**

Bygningsdel: **21 Bygning Klimaskærm, Fundment/sokkel (bk.fun)**

Vurdering: **2 - 0-5 år - Bygningsdelene fungerer ikke tilfredsstillende**

Beskrivelse: **Sokkelpuds afskallet. Terræn ligger højt fugt i overliggende mursten**

Forslag til udbedring: **Terræn afgraves og puds reetableres**

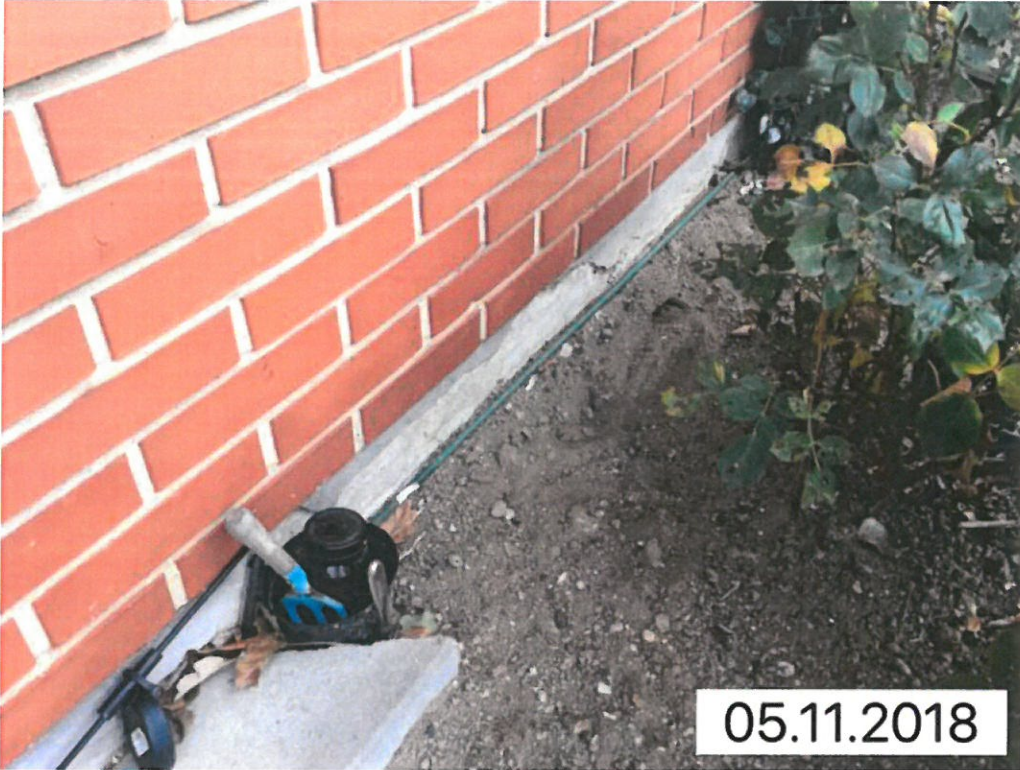
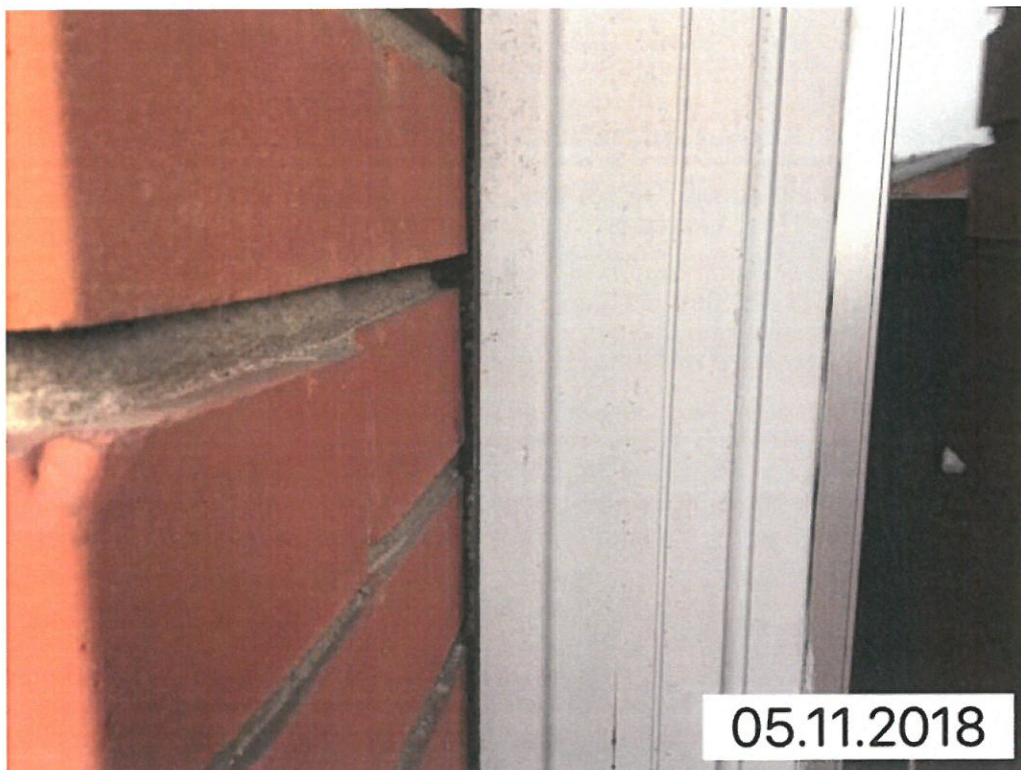
ID: **99**

Bygningsdel: **26 Bygning Klimaskærm, Vinduer (bk.vin)**

Vurdering: **1 - 5-10 år - Der findes synlige potentielle skader**

Beskrivelse: **Manglede fuger**

Forslag til udbedring: **Fugning**

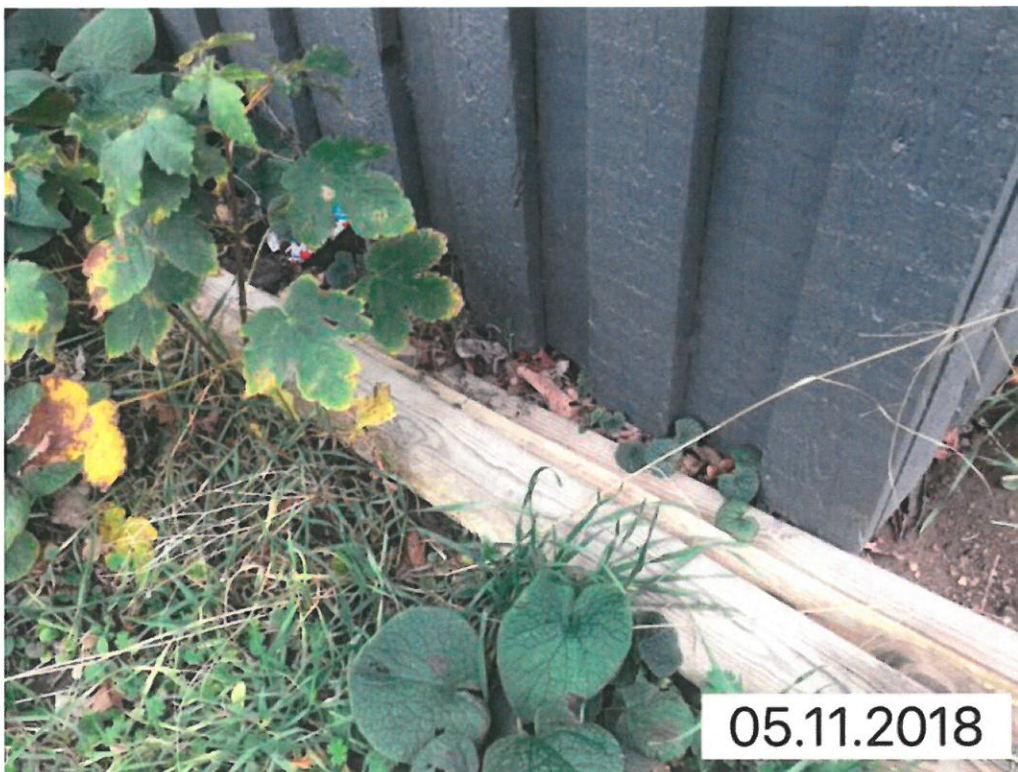
ID: **100**

Bygningsdel: **22 Bygning Klimaskærm, Ydervægge (bk.væg)**

Vurdering: **1 - 5-10 år - Der findes synlige potentielle skader**

Beskrivelse : **Bræddebeklædning mod jord. Træværk mod jord uhensigtsmæssig**

Forslag til udbedring: **Afgravning af terræn**

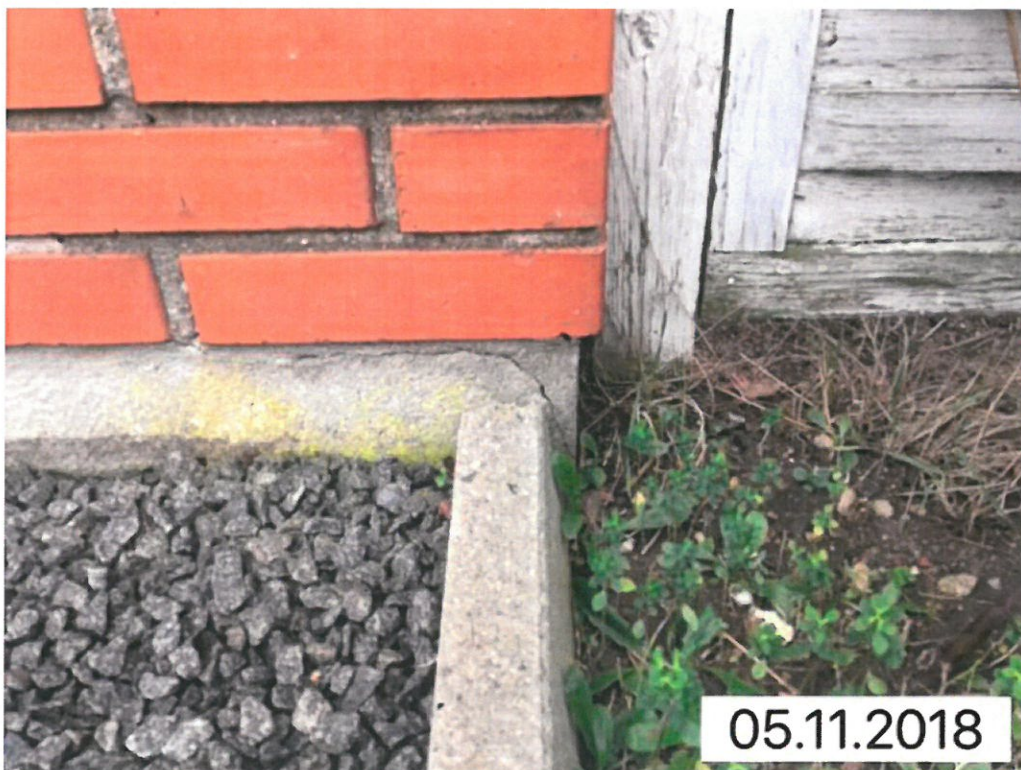
ID: **101**

Bygningsdel: **21 Bygning Klimaskærm, Fundment/sokkel (bk.fun)**

Vurdering: **1 - 5-10 år - Der findes synlige potentielle skader**

Beskrivelse: **Revne i puds**

Forslag til udbedring: **Løst puds afhugges og reetableres**

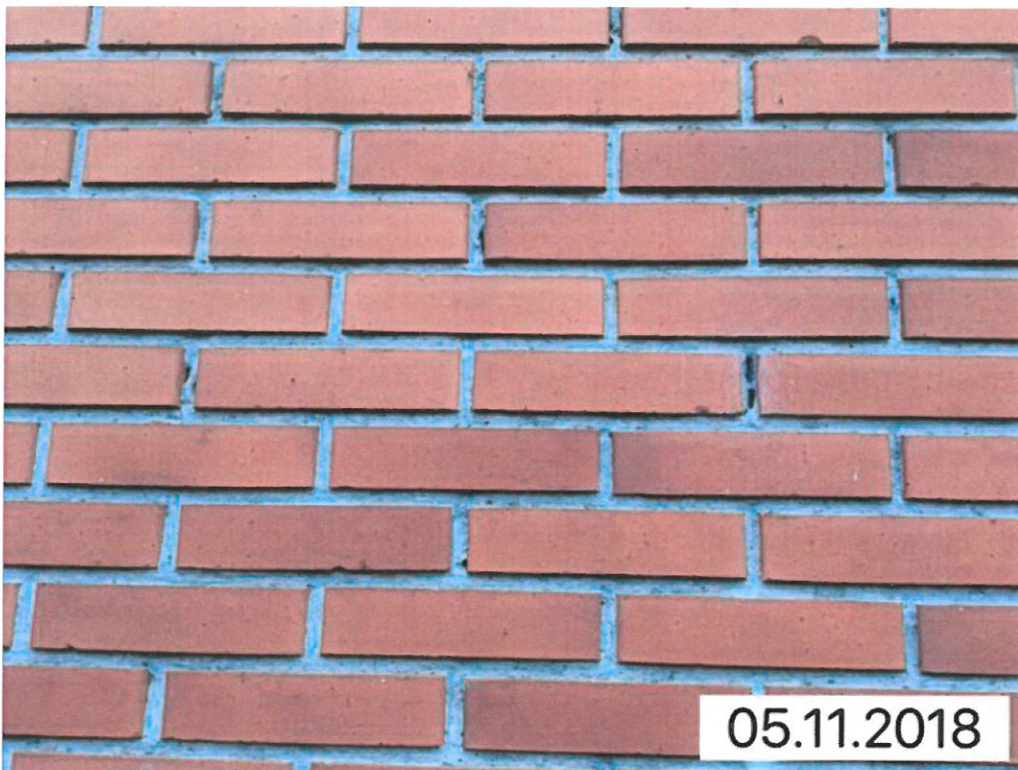
ID: **102**

Bygningsdel:: **22 Bygning Klimaskærm, Ydervægge (bk.væg)**

Vurdering: **2 - 0-5 år - Bygningsdelene fungerer ikke tilfredsstillende**

Beskrivelse : **Studsfulger mangler. Muligvis murbier**

Forslag til udbedring: **Supplerende undersøgelser nødvendig**

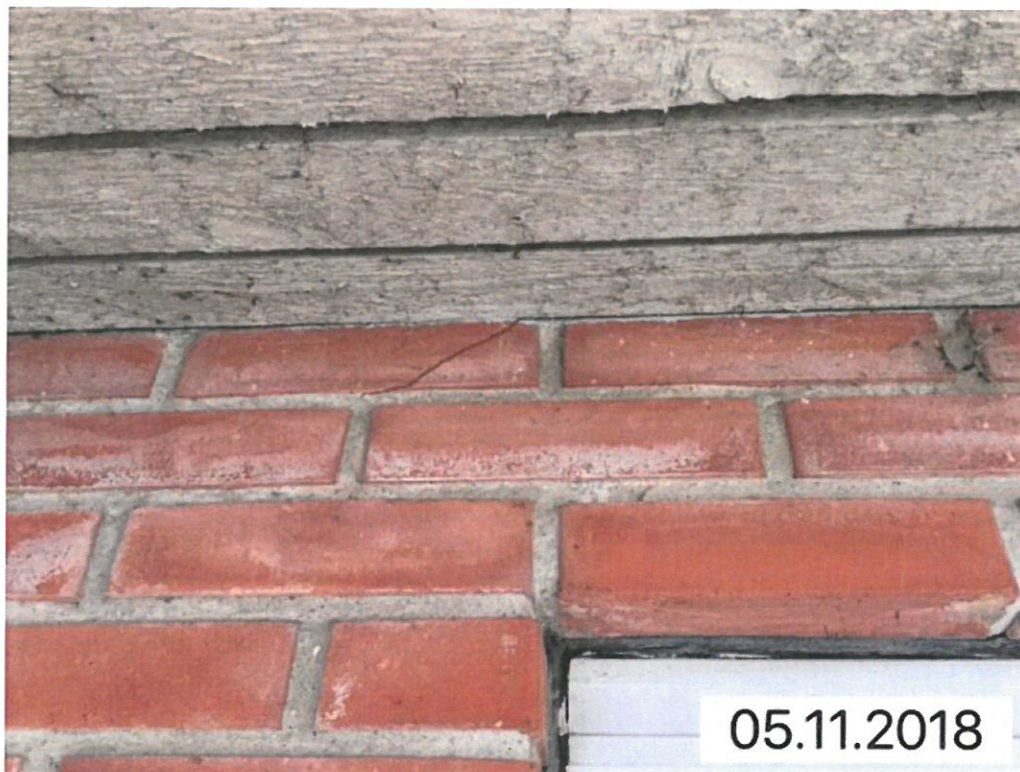
ID: **103**

Bygningsdel.: **22 Bygning Klimaskærm, Ydervægge (bk.væg)**

Vurdering: **1 - 5-10 år - Der findes synlige potentielle skader**

Beskrivelse : **Knækket mursten**

Forslag til udbedring: **Udskiftes**

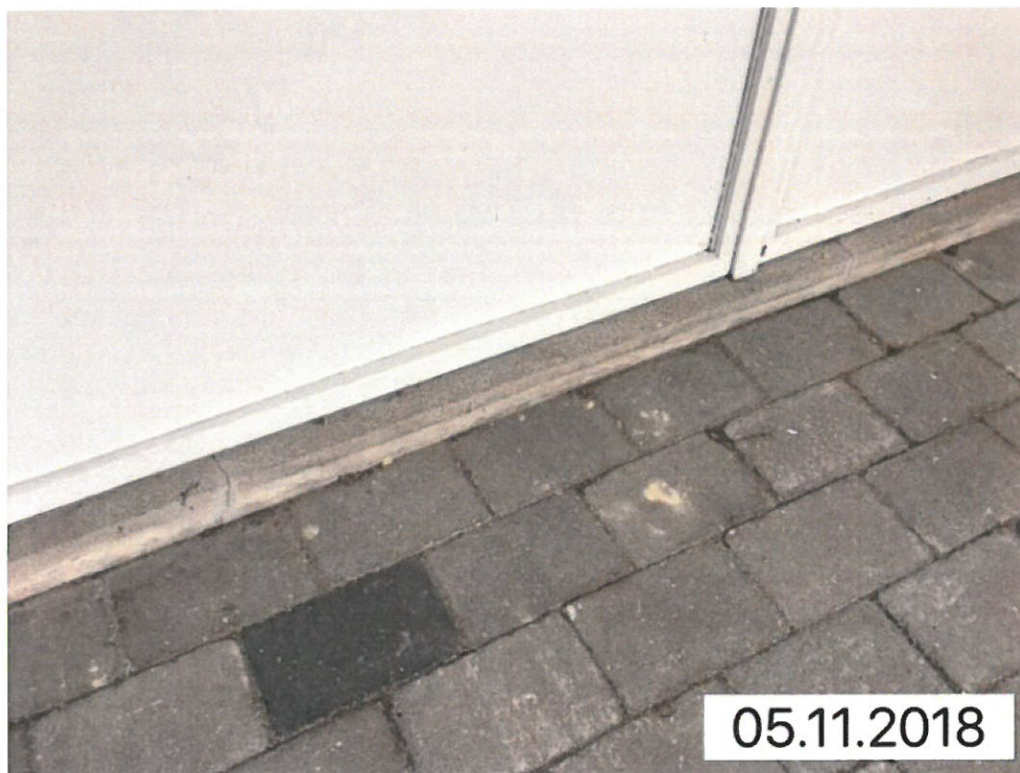
ID: **104**

Bygningsdel: **21 Bygning Klimaskærm, Fundment/sokkel (bk.fun)**

Vurdering: **1 - 5-10 år - Der findes synlige potentielle skader**

Beskrivelse: **Revner i fundamet**

Forslag til udbedring: **Udbedres**

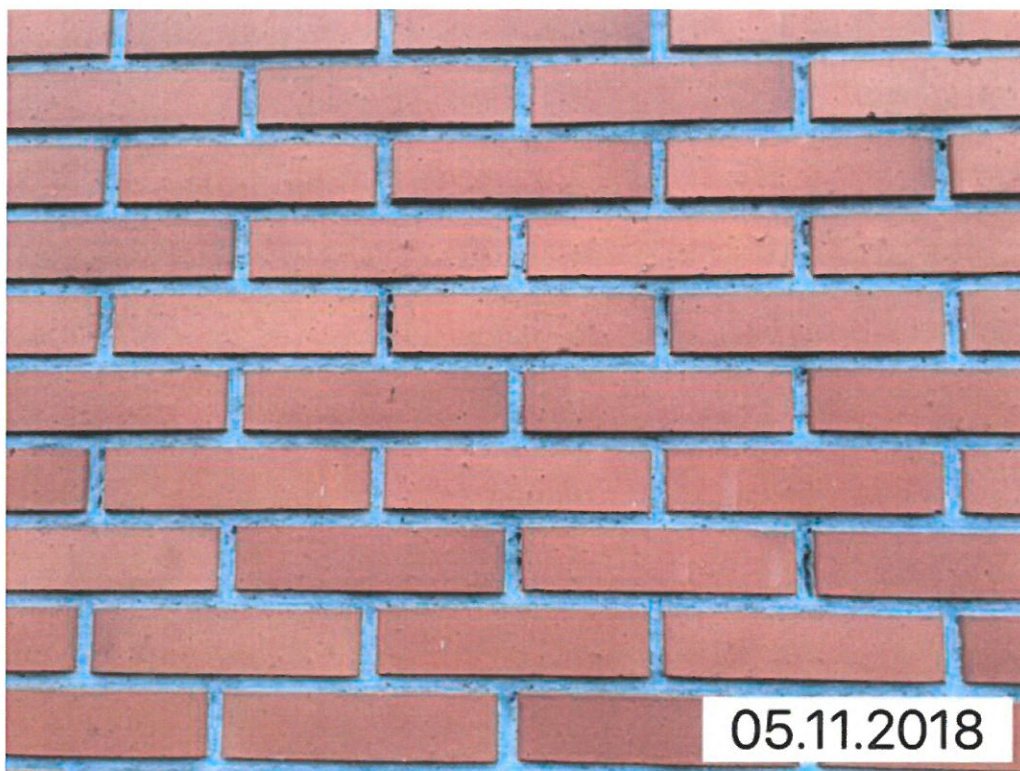
ID: **105**

Bygningsdel: **22 Bygning Klimaskærm, Ydervægge (bk.væg)**

Vurdering: **2 - 0-5 år - Bygningsdelene fungerer ikke tilfredsstillende**

Beskrivelse: **Studs fuger mangler. Muligvis murbier**

Forslag til udbedring: **Supplerende undersøgelser nødvendig**

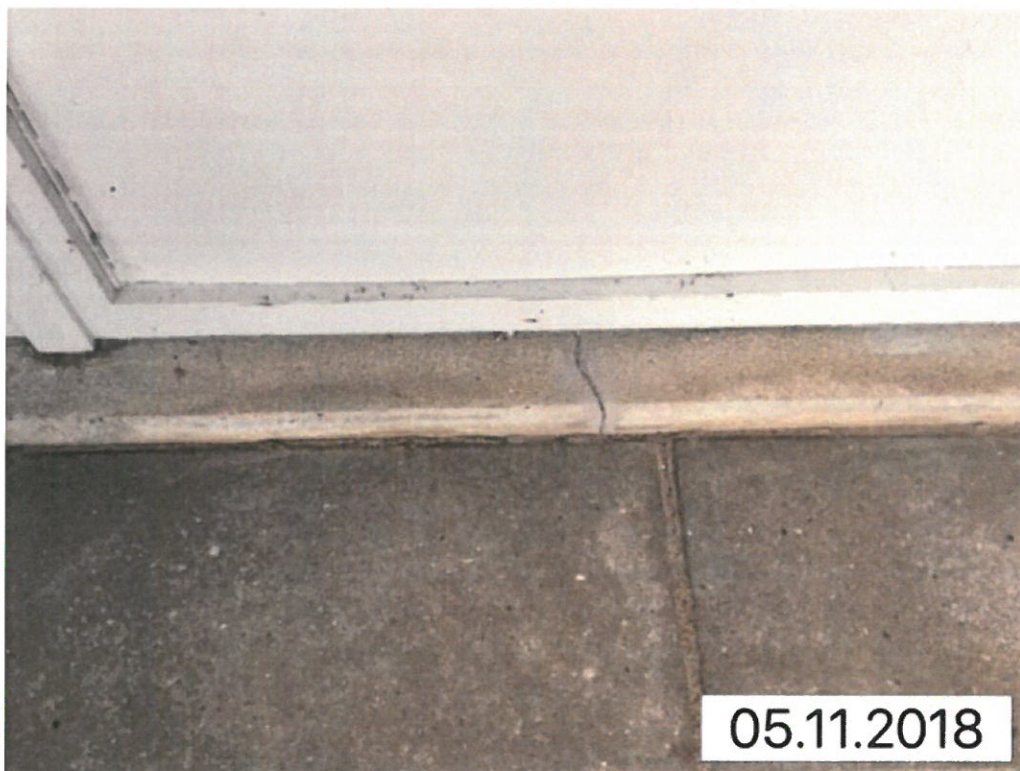
ID: **106**

Bygningsdel.: **21 Bygning Klimaskærm, Fundment/sokkel (bk.fun)**

Vurdering: **1 - 5-10 år - Der findes synlige potentielle skader**

Beskrivelse : **Revne i fundament**

Forslag til udbedring: **Udbedres**

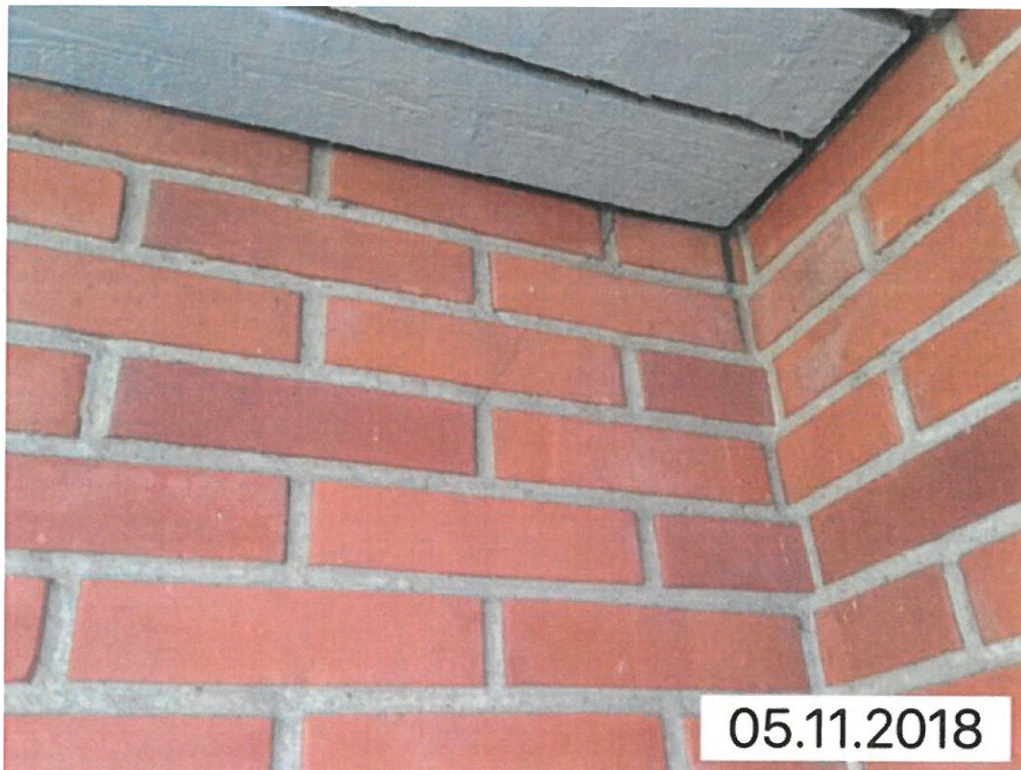
ID: **107**

Bygningsdel.: **22 Bygning Klimaskærm, Ydervægge (bk.væg)**

Vurdering: **1 - 5-10 år - Der findes synlige potentielle skader**

Beskrivelse : **Revnede sten**

Forslag til udbedring: **Sten udskiftes**

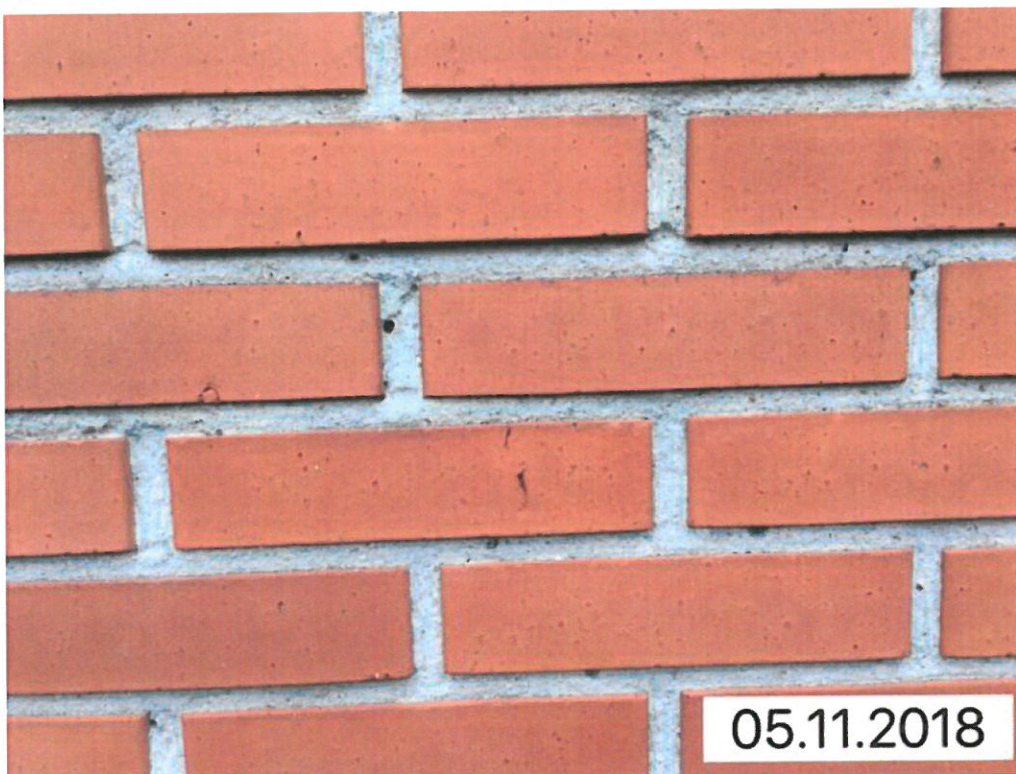
ID: **108**

Bygningsdel: **22 Bygning Klimaskærm, Ydervægge (bk.væg)**

Vurdering: **2 - 0-5 år - Bygningsdelene fungerer ikke tilfredsstillende**

Beskrivelse: **Huller i studsfuger. muligvis murbier**

Forslag til udbedring: **Supplerende undersøgelse nødvendig**

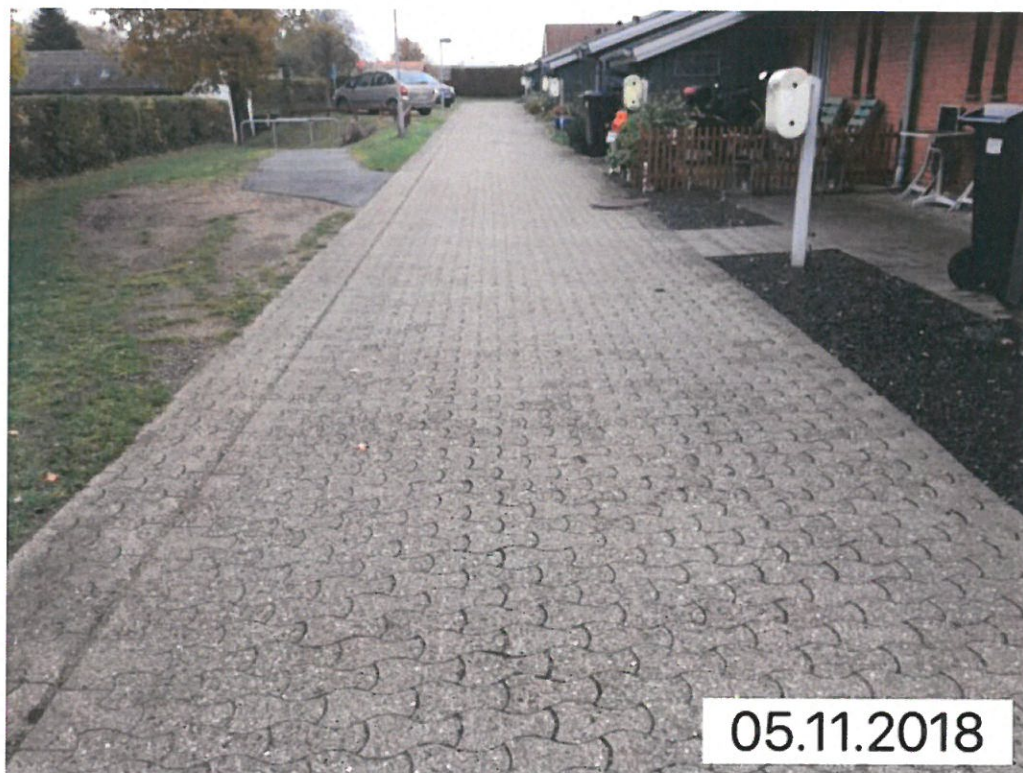
ID: **109**

Bygningsdel: **11 Terræn, Konstruktion, belægninger (tk.bel)**

Vurdering: **Ø - ØnskesBygningsdelene ønskes medtaget i D&V-planen**

Beskrivelse: **Sporkørt belægning.**

Forslag til udbedring: **asfalteres**

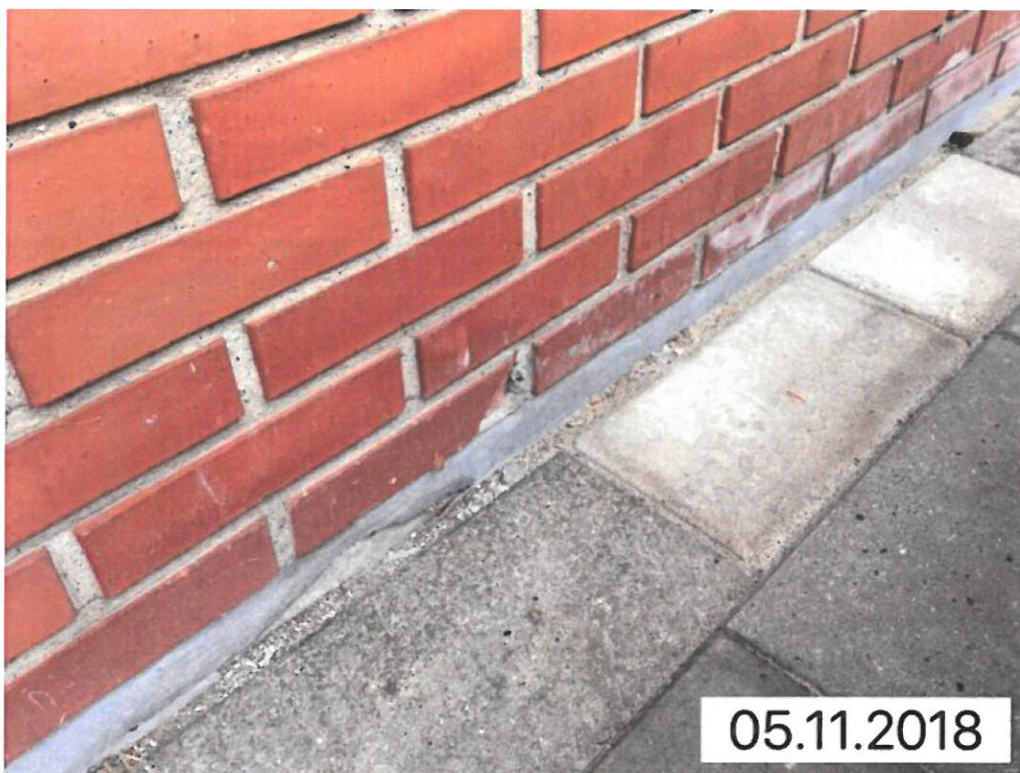
ID: **110**

Bygningsdel:: **22 Bygning Klimaskærm, Ydervægge (bk.væg)**

Vurdering: **2 - 0-5 år - Bygningsdelene fungerer ikke tilfredsstillende**

Beskrivelse : **Revnet sten**

Forslag til udbedring: **Sten udskiftes**

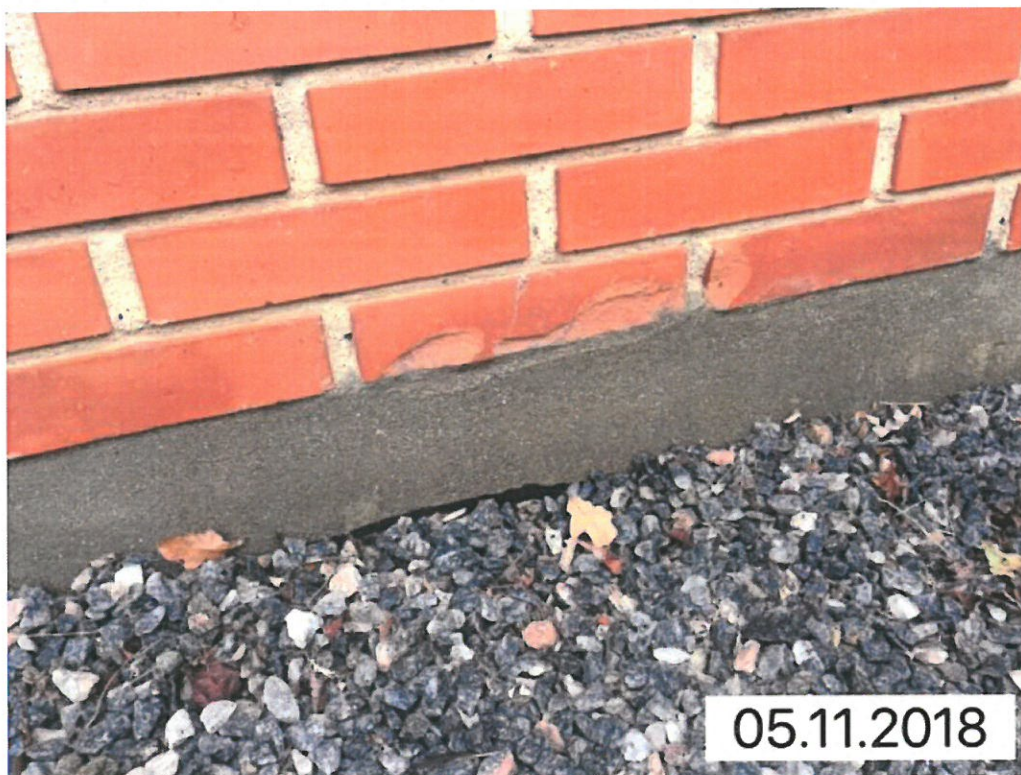
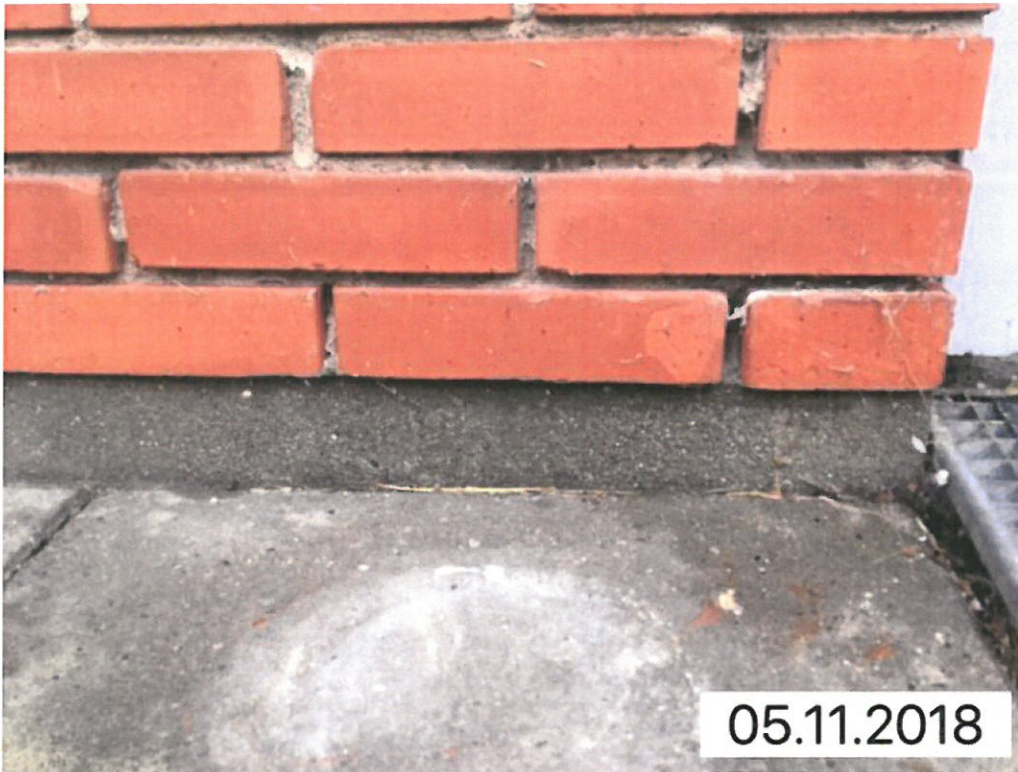
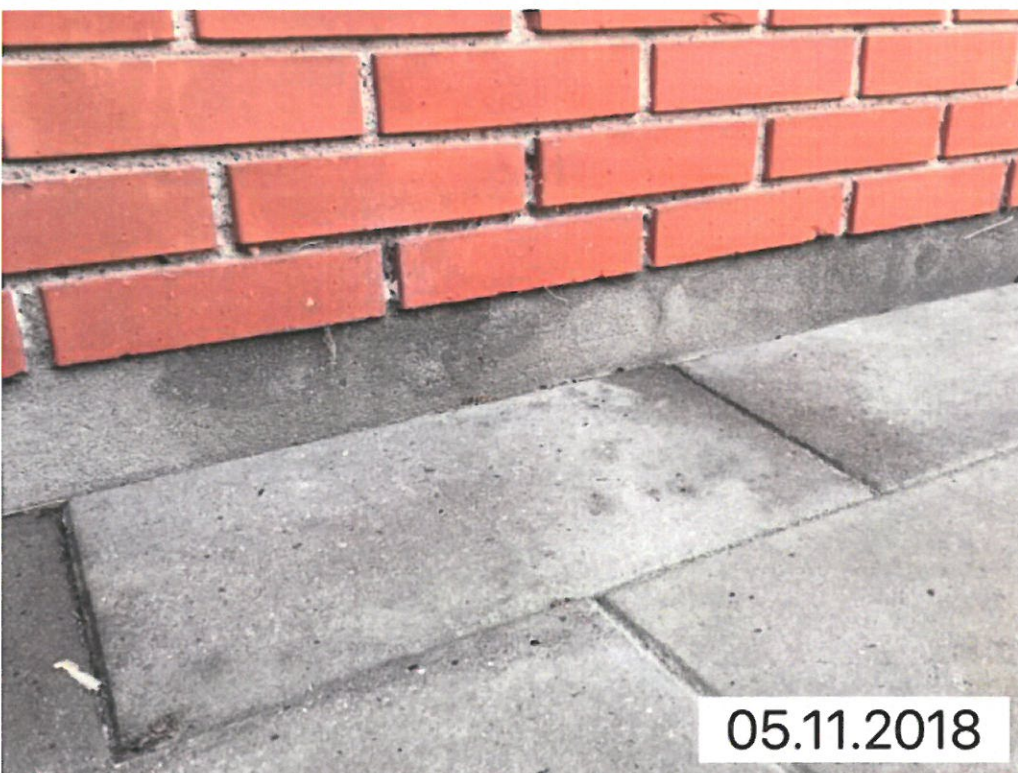
ID: **111**

Bygningsdel: **22 Bygning Klimaskærm, Ydervægge (bk.væg)**

Vurdering: **1 - 5-10 år - Der findes synlige potentielle skader**

Beskrivelse : **Afskallede mursten. Liggefuger smuldrer**

Forslag til udbedring: **Udskiftning af sten og reetablering af fuger.**

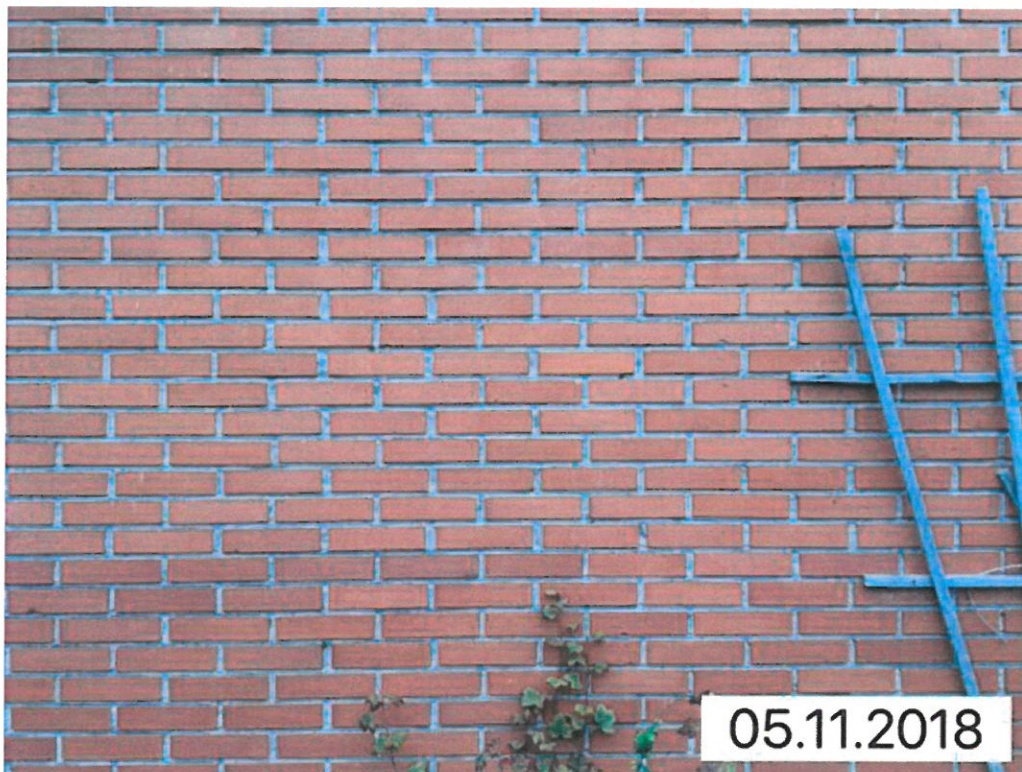
ID: **112**

Bygningsdel:: **22 Bygning Klimaskærm, Ydervægge (bk.væg)**

Vurdering: **2 - 0-5 år - Bygningsdelene fungerer ikke tilfredsstillende**

Beskrivelse : **Studs fuger mangler**

Forslag til udbedring: **Supplerende undersøgelse nødvendig**

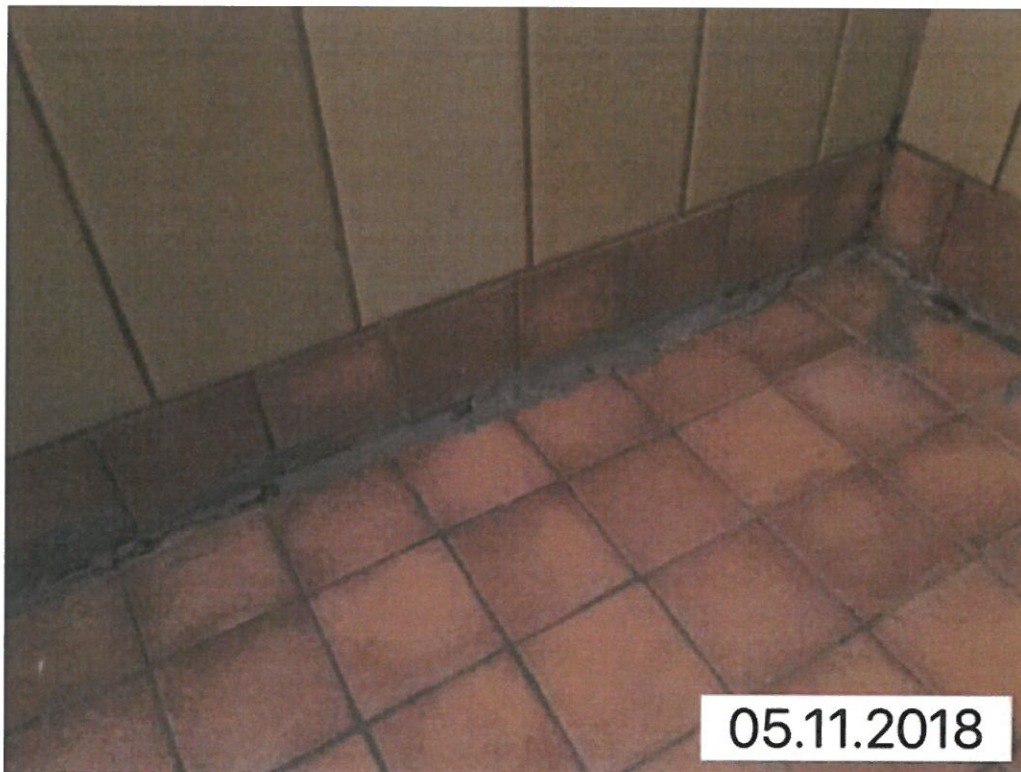
ID: **86**

Bygningsdel.: **21 Bygning Konstruktion, Gulve (bk.gul)**

Vurdering: **2 - 0-5 år - Bygningsdelene fungerer ikke tilfredsstillende**

Beskrivelse : **Fuger mellem gulv og væg**

Forslag til udbedring: **Omfugning**

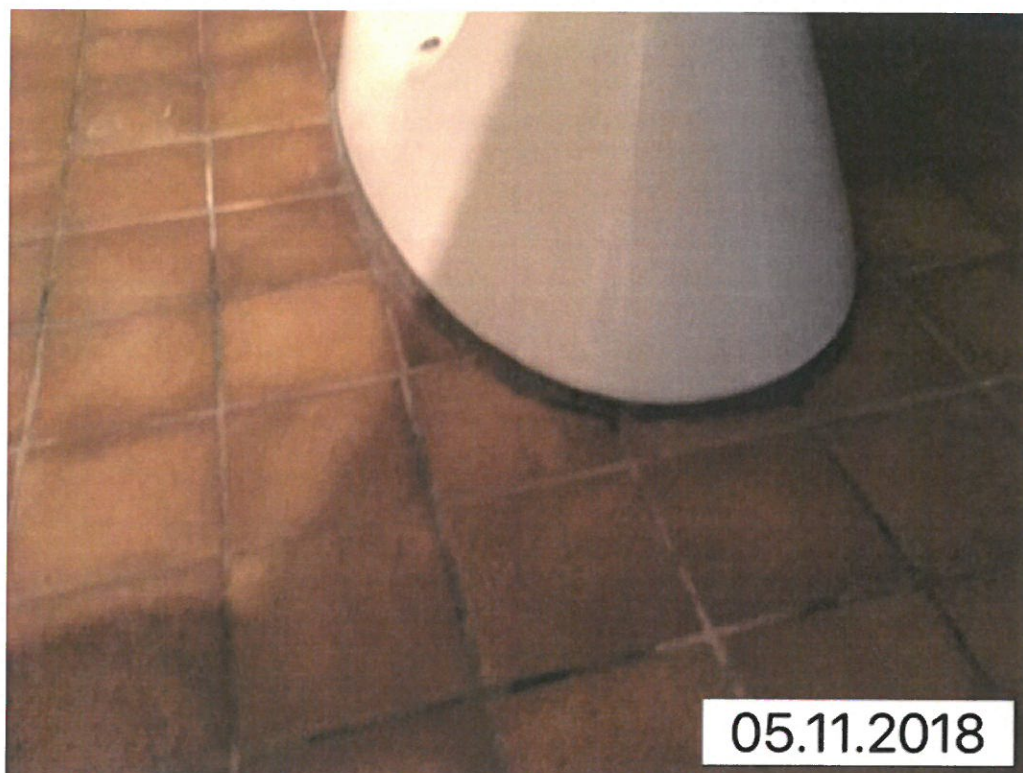
ID: **87**

Bygningsdel.: **51 Bygning Teknisk installation, Afløb og sanitet (bt.afl)**

Vurdering: **2 - 0-5 år - Bygningsdelene fungerer ikke tilfredsstillende**

Beskrivelse : **Fuge omkring toilet**

Forslag til udbedring: **Omfugning**

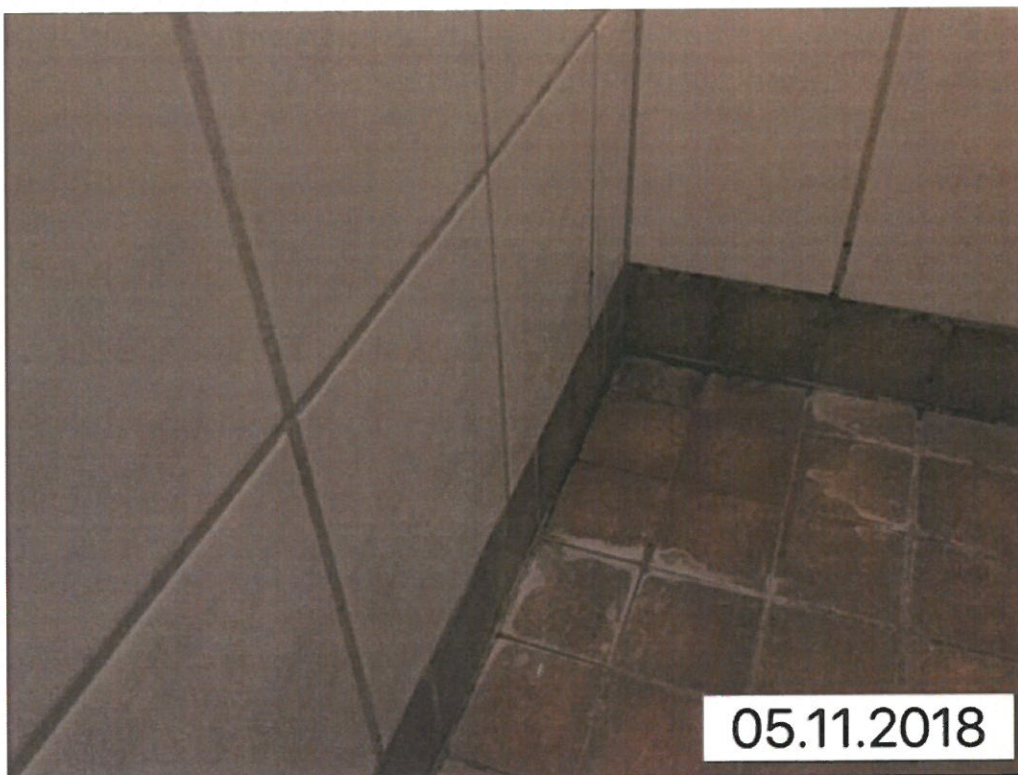
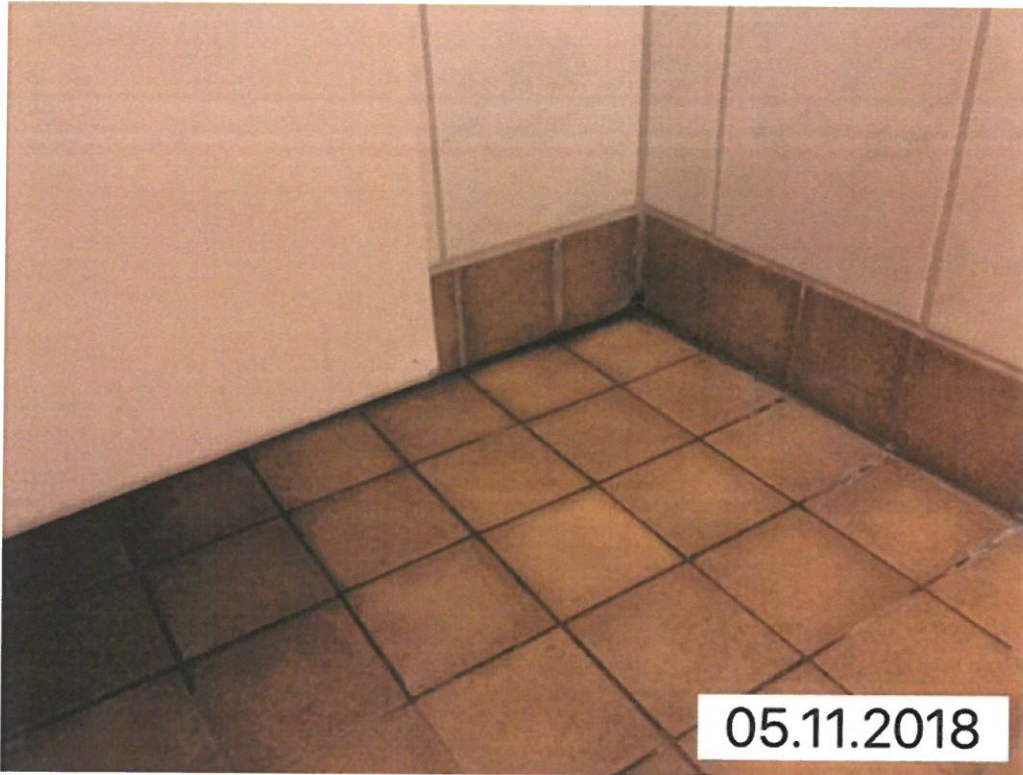
ID: **89**

Bygningsdel: **21 Bygning Konstruktion, Gulve (bk.gul)**

Vurdering: **2 - 0-5 år - Bygningsdelene fungerer ikke tilfredsstillende**

Beskrivelse: **Fuger dårlige**

Forslag til udbedring: **Omfugning**

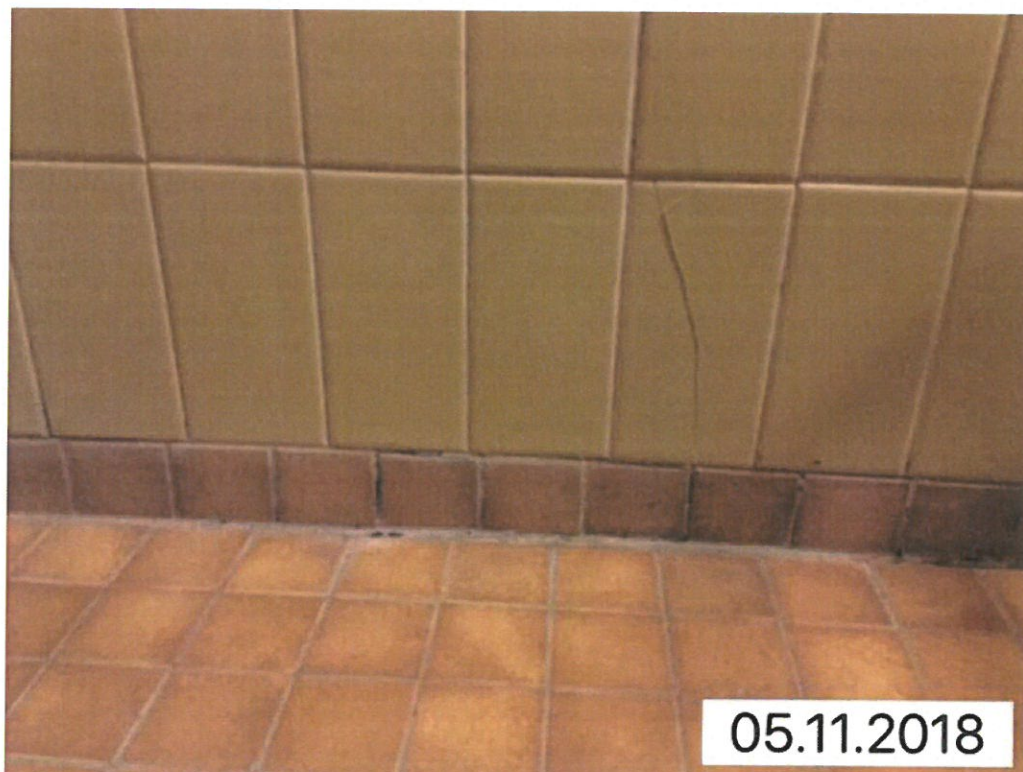
ID: **90**

Bygningsdel:: **21 Bygning Konstruktion, Gulve (bk.gul)**

Vurdering: **2 - 0-5 år - Bygningsdelene fungerer ikke tilfredsstillende**

Beskrivelse : **Fuger dårlige og fliser knækket**

Forslag til udbedring: **Udskiftning af flise og omfugning**

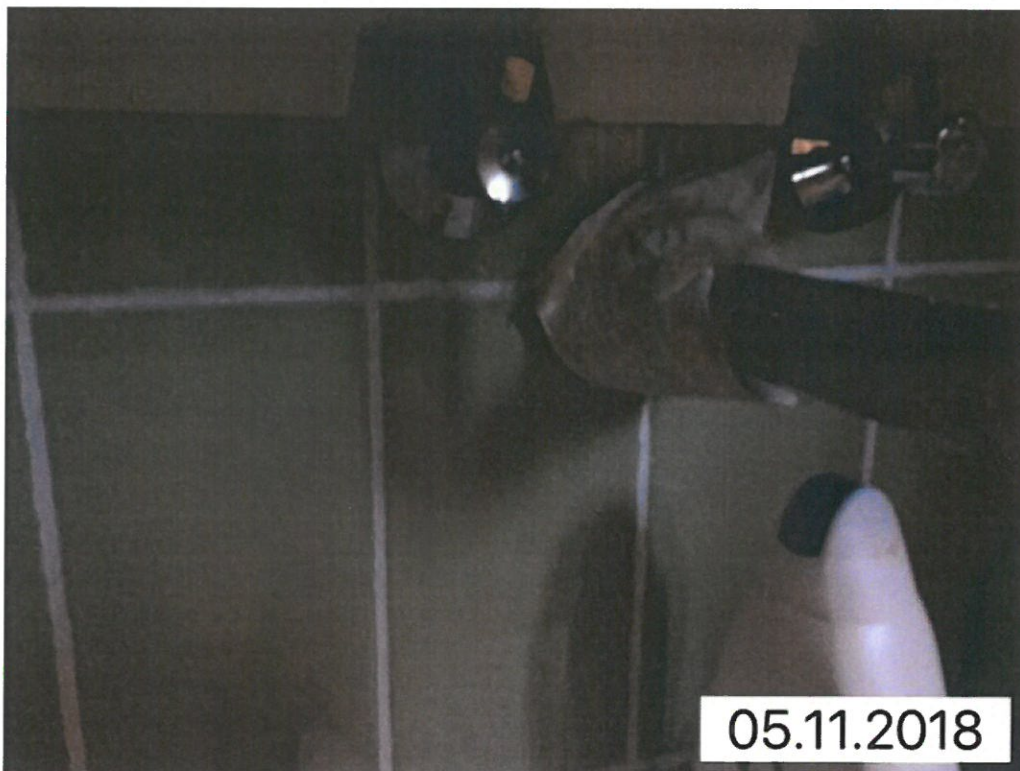
ID: 92

Bygningsdel:: 51 Bygning Teknisk installation, Afløb og sanitet (bt.af1)

Vurdering: 1 - 5-10 år - Der findes synlige potentielle skader

Beskrivelse : Faldstamme utæt Rørføring undersøges nærmere. **Vandrør er gennemgået 23/04-2019**

Forslag til udbedring: Udskiftning af faldstamme
