Afd. 39

Lupinvej 1 - 16, 4470 Svebølle.

Markvandring

Dato: December 2013
Udført af DTB

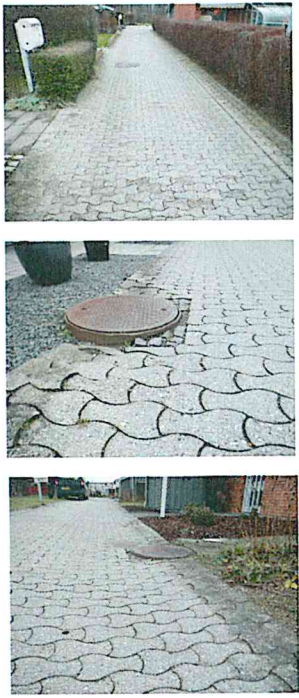
1	Belægnings på stier i betonsten. Der er en del sætninger samt tryk-skader p.g.a. diverse færdsel som renovation, post, mv. Omlægning af stier mv. i nødvendig omfang. Økonomi anslået: kr. 50.000,-
tk.opf

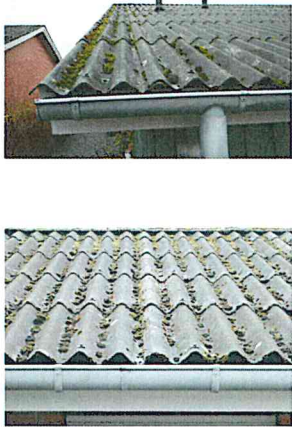
1	Tagbelægning af bølgeeternit 4 fod. Plader er hele og uden forvitring. Der er en del mos på tagene. Tagflader afrenses evt. malerbehandles. Økonomi anslået: kr. 170.000,-
bk.tak

Kode:	Bygningsdel:	Pris:
tk.bel	Belægninger på stier Lidt høje brønddæksler lægger i kant af flisesti, så dette udføres først, når entreprenør er i afdelingen i anden anlæggende i fremtiden.	50.000kr.
bk.tad	Tagbelægning (ved udskiftning) Der bliver ikke henlagt til tagmaling, så dette vil blive udført ved kommende renoveringssag (Døre/vinduesudskiftning) Opgaven skal låne-finansieres	170.000kr.
I alt		220.000kr.

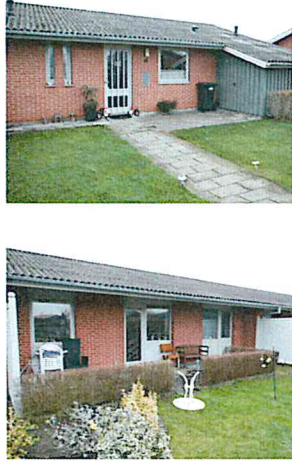
2	Trævinduer og døre. Der blev ikke registreret råd mv. Vinduer og døre har en dårlig U-værdi og der er en del trækgener.

kode:	Bygningsdel:	Pris:
tk.bel	Asfaltbelægning på parkering Er lagt i D&V plan til udførelse i 2019.	30.000kr.
bk.tak	Loftisolering (efterisolering) Udføres når afdelingen skal have udført dør og vinduesudskiftning – Udføres senest 2019. Opgaven skal låne-finansieres	200.000kr.
bk.vin/dør	Trævinduer/døre (ved totaludskiftning) Opgaven er lagt ind i D&V plan til udføres i 2019, hvor afdelingen har opsparet til dette siden 1979. Opgaven skal delvis låne-finansieres.	1.460.000kr.
I alt		1.690.000kr.

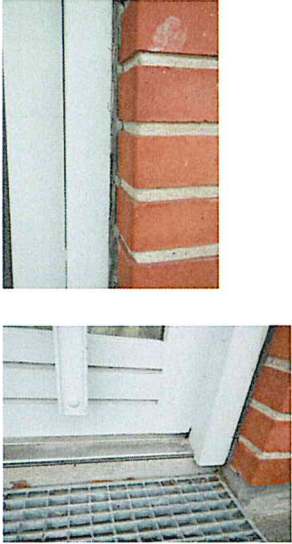
<p>.....</p> <p>Bundstykker i døre er udført i rustfri stål og udgøre en alvorlig kuldebro.</p> <p>Ved udskiftning af alle vinduer og døre. Økonomi anslået: kr. 1.460.000,-</p>
			BEMÆRKNINGER:
			<p>Nr. 1. Et bræt mangler maling.</p> <p>BBR. Følgende småbygninger er <u>ikke</u> registreret: Overdækninger ved terrasser i nr. 8, 9, 11, 13, 15. Lukkede glasudestuer: i nr. 5 og nr. 6</p>
