Afd. 94

Bøgeparken 1-17 + 19-43, ulige nr. , 4540 Fårevejle.

Markvandring

Dato: Oktober 2014
Udført af DTB

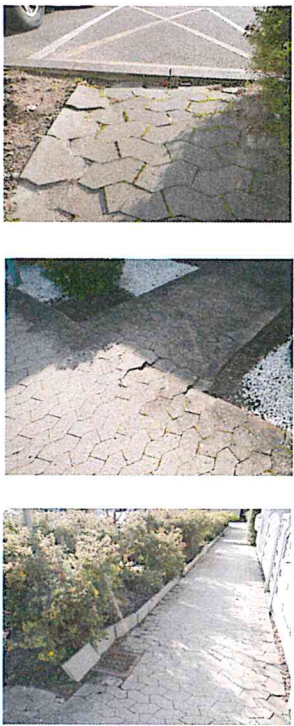
3	Følgende belægninger skal oprettes: Udhus nr. 1, sti til P-plads skal rettes. Nr. 15, belægning har sat sig. Sti langs nr. 31-33 kantfliser skal rettes. Økonomi anslået: kr. 5.000
tk.opf.

Kode:	Bygningsdel:	Pris:
tk.bel	Belægninger Hus og Haveservice - udfører 2014 – Rekv. 10940512	5.000,-
tk.opf	Udhuse Hus og Haveservice - udfører 2014 – Rekv. 10940513	5.000,-
tk.bus	Vedbend Arbejdet er videre givet til beboer	600,-
bk.væg	Facader Arbejdet udføres 2015	10.000,-
bk.vin.dør	Vinduer og døre Udskiftning af fuger – kun defekte fuger udskiftes Modtaget overslag fra Vig Vinduer 45.000 kr. Udføres 2015	150.000,-
I alt		170.600,-

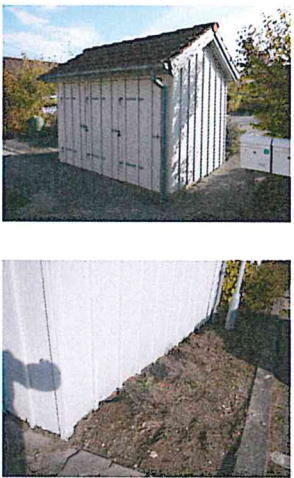
3	2 stk. udhuse til nr. 1-3 og nr. 5-9. Terræn ligger for højt, det går op på træfacader inkl. sti langs sydsider på udhuse. Terræn og sti skal reguleres ned. Økonomi anslået: kr. 5.000
tk.bus

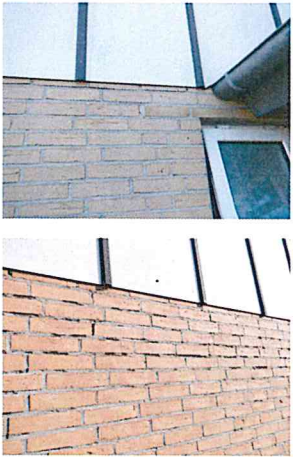
3	Facader er opført i gule blødstrøgne sten. Revne i gavl nr. 2, fuger skal udbedres og revnet eternitplader på gavl udskiftes. Gavl til nr. 1, fuger forvitret og der er en mindre revne ved hjørne. Gavl fuges om. Økonomi anslået: kr. 10.000
bk.vin.dør

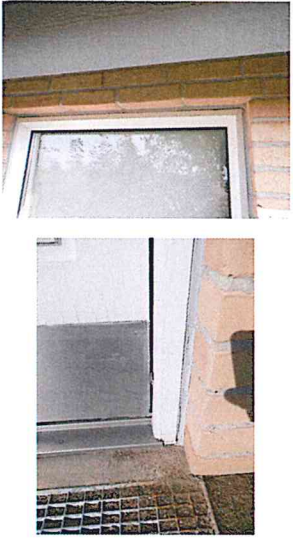
3	Vinduer af plast og døre i træ. Der blev ikke registreret svigt ved vinduer/døre. Fuger om vinduer og døre har mange steder sluppet karmen og mange er begyndt at revne, ca. 30-40%. Det anbefales at udskifte alle fuger om vinduer/døre. Økonomi anslået: kr. 150.000

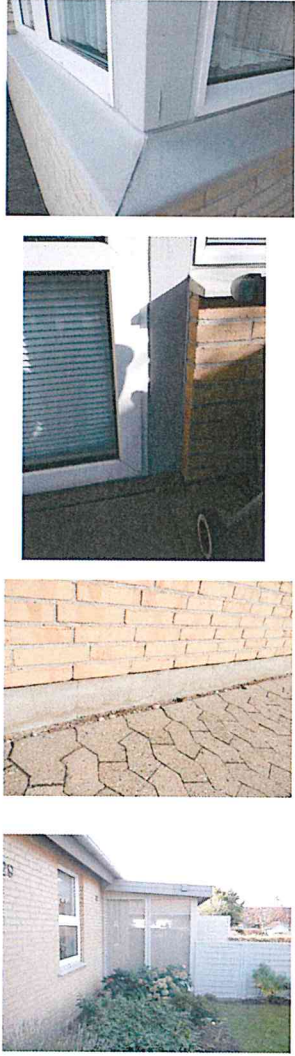
<ul style="list-style-type: none">• Træstolper ved hjørne af køkkenvindue samt ved terrassedør, bør males hvert 3. år, da de er meget udsatte.• Sokkel på gavl til nr. 39 har svindrevner, skal holdes under observation.• Nr. 29 har en lukket udestue.

Stolperne males 2015
